Schwellenkorporation Lauterbrunnen

Hochwasserschutz Eyeltli, Lauterbrunnen Bauleiterbericht

Abschlussakten

18.10.2016 / BAD

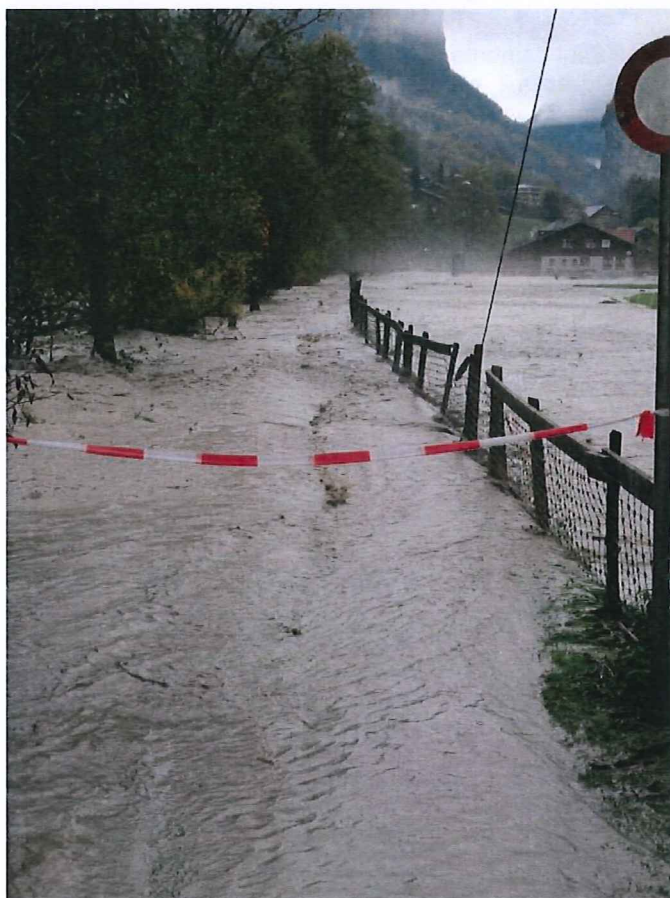
Abbildung 1: Bereich UW Chalet Jungfrau (Markus Egger, 2011)

Die Weisse Lütchine wies im Abschnitt Zulauf Hasenbach in die Weisse Lütchine (Gewiss-Adr. 6267) bis Brücke Kantonstrasse im Chilcheweidli (Gewiss-Adr. 5029) verschiedene Defizite bezüglich der Abflusskapazität bei Hochwasser auf. In Bezug auf den Hochwasserschutz genügte das Gerinne bei intensiven Ereignissen nicht, es kommt zu Überflutungen und Ufererosionen. Während dem Ereignis am 10. Oktober 2011 brach die Weisse Lütchine mehrheitlich rechtsufrig über die ganze Länge seitlich aus und überflutete und übersarte Liegenschaften, Infrastruktur sowie landwirtschaftliche Nutzflächen.

Der Zugang zum Gewässerraum war im Projektperimeter stark eingeschränkt. Im Ereignisfall musste zuerst eine Zufahrt errichtet werden, damit am Gewässer interveniert werden konnte. Ein Hindernis war beispielsweise die bestehenden Freileitungsmasten entlang dem Gewässer. Diese konnte im Rahmen des Projekts rückgebaut und die Kabel erdverlegt werden.

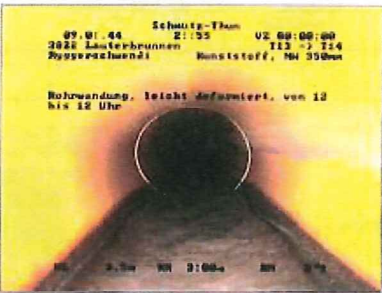
Foto: 3_3a, 00:00:45
 3.56m, Rohrwandung, leicht deformiert, von 12 bis 12 Uhr

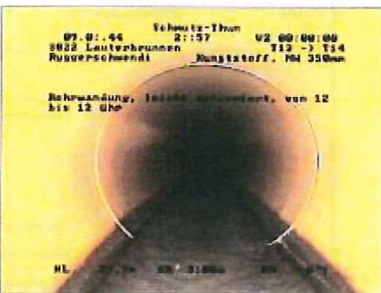
Foto: 4_4a, 00:02:37
 29.7m, Rohrwandung, leicht deformiert, von 12 bis 12 Uhr

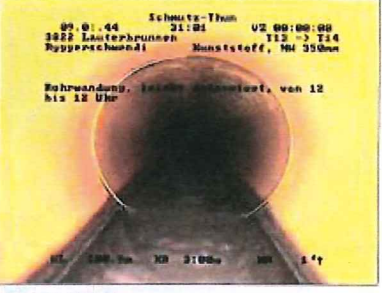
Foto: 5_5a, 00:06:21
 100.91m, Rohrwandung, leicht deformiert, von 12 bis 12 Uhr
