## Technischer Bericht Modellversuche

# Hochwasserschutz und Längsvernetzung Sperrre Sandweidli

## Modellversuche Serie A

### Stufen-Becken-Gerinne Sandweidli

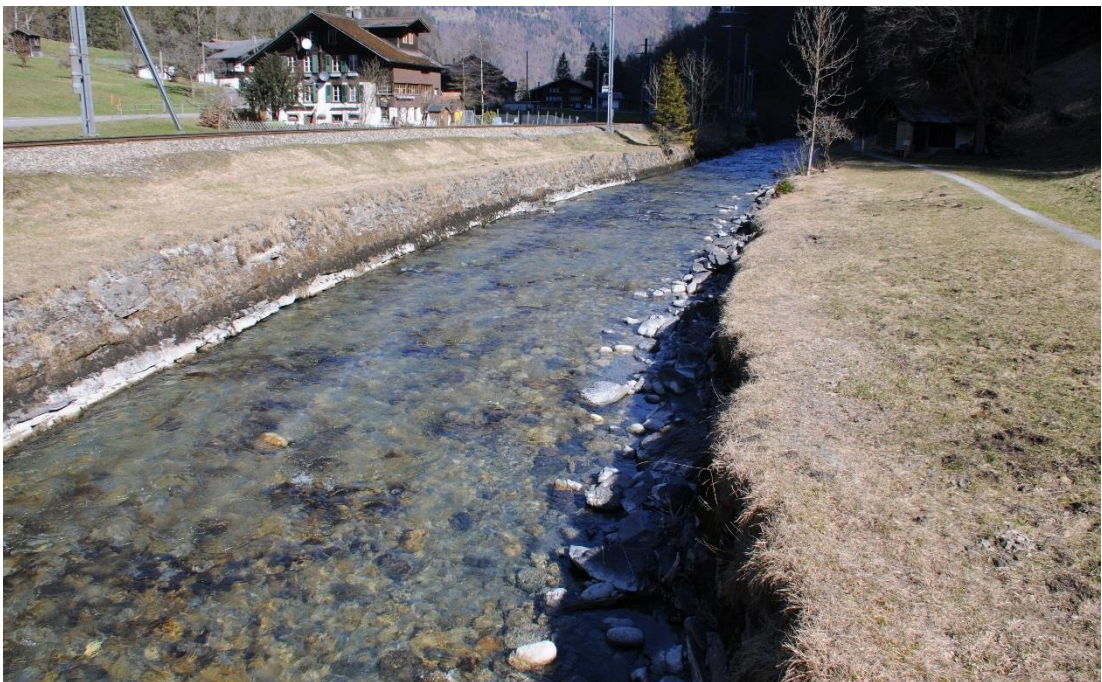
Abbildung 4: Blick in Fließrichtung auf bestehendes Gerinne oberhalb der Sperr.

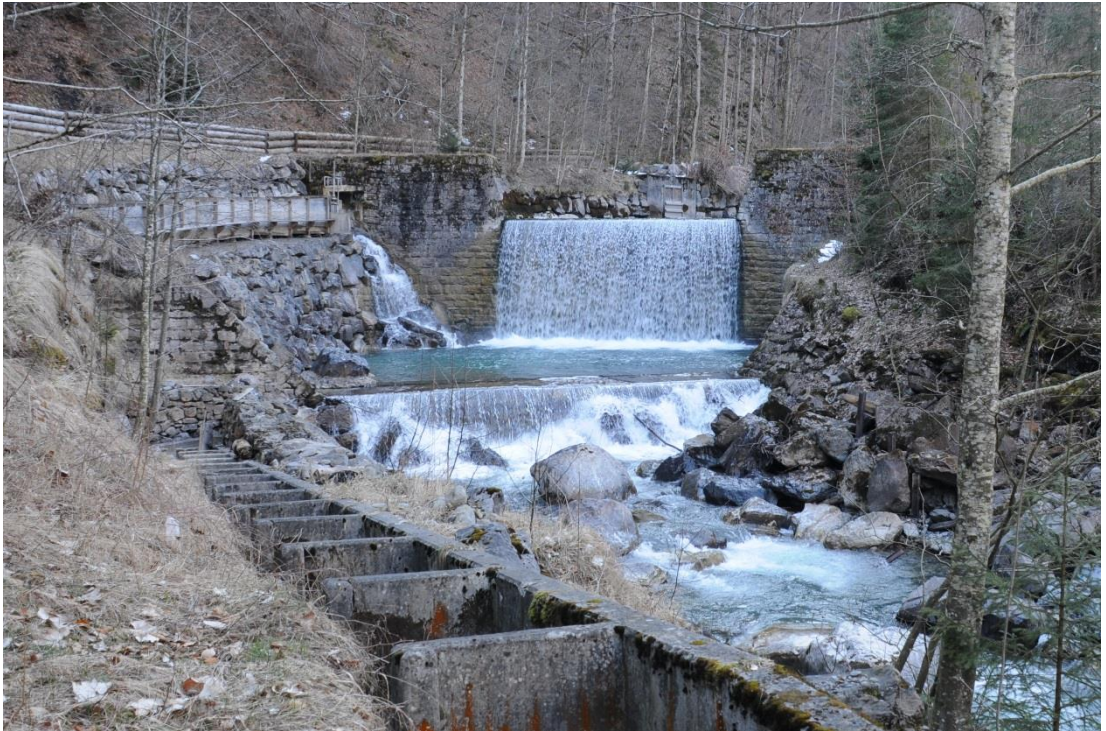
*Abbildung 5: Blick gegen Fließrichtung auf die zu ersetzende Sperre mit Gegensperre und Fischtreppe im Vordergrund.*

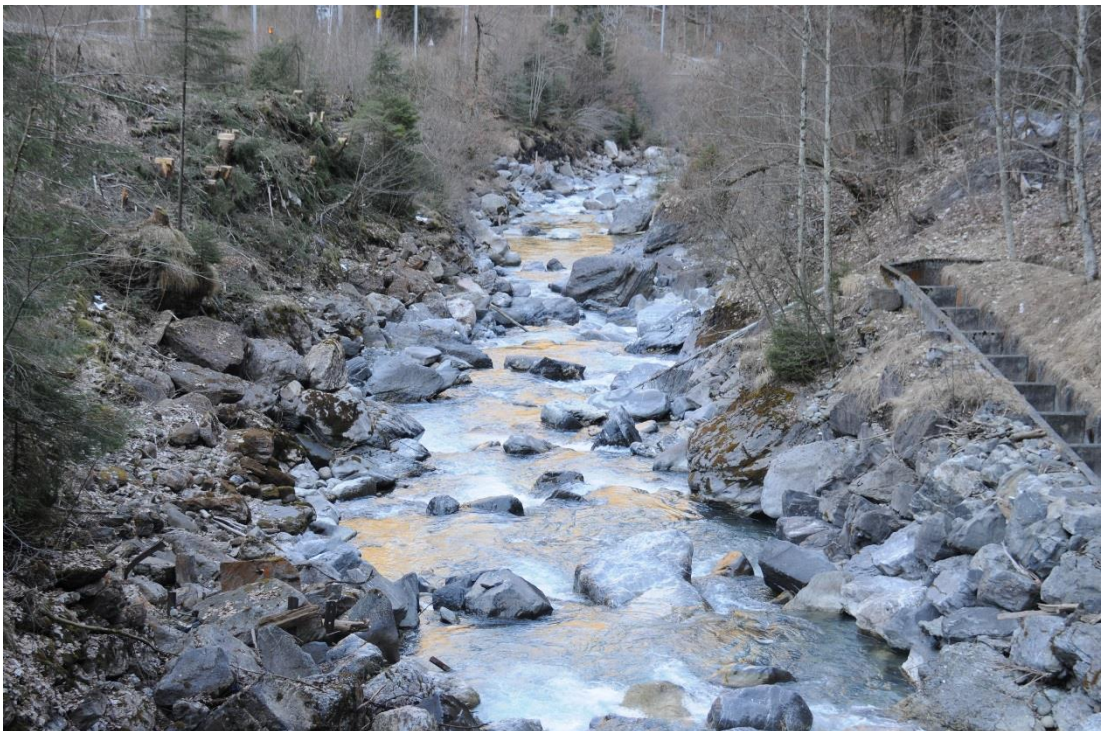
*Abbildung 6: Blick über die Sperre in Fließrichtung mit Blick auf das bestehende Stufen-Becken-Gerinne.*

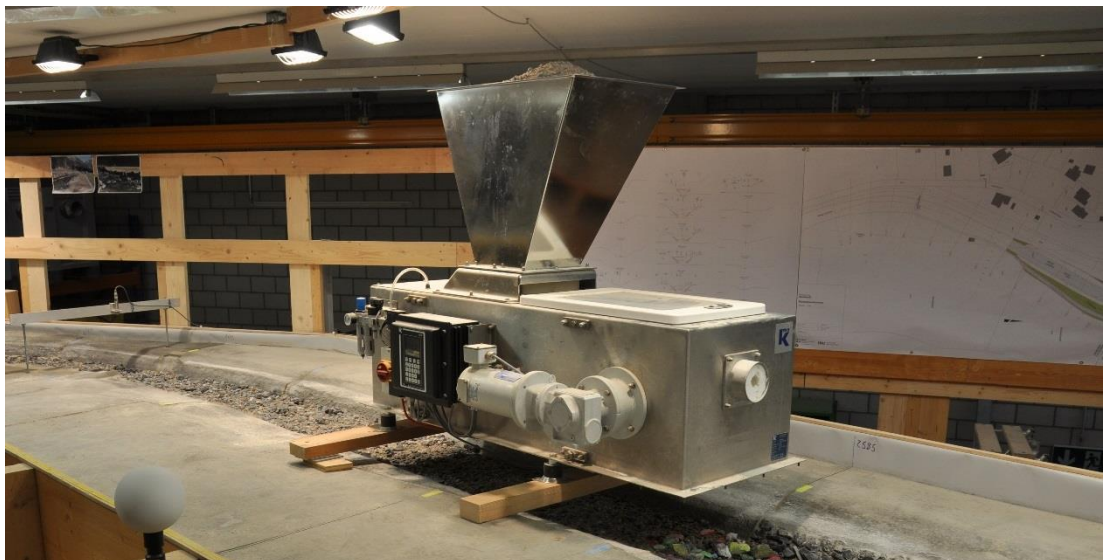
Die Beigabe des Geschiebes erfolgt über eine Bandwaage, die die vorgegebene Menge Geschiebe in das Gerinne fördert. Über einen Trichter kann die Bandwaage mit Geschiebe beliefert werden.

Abbildung 9: Bandwaage von K-Tron mit einer Leistung bis zu 45 kg/min.

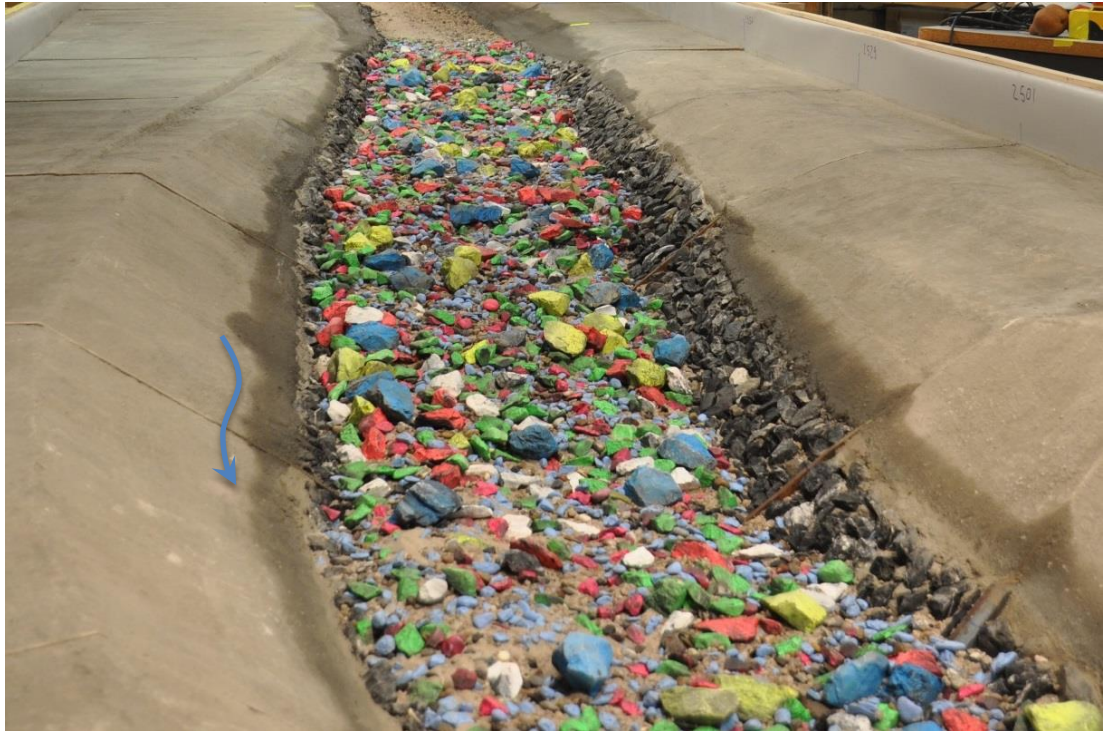
Schon früh bildete sich im oberen Teil des Projektperimeters in Fliessrichtung auf der linken Seite eine Rinne, in der sich der Abfluss und die Strömung konzentrierten. Auf der Abbildung 10 ist gut ersichtlich, dass der Böschungsverbau auf der in Fliessrich-tung linken Seite viel weiter freigelegt ist als auf der rechten. Die Rinnenbildung hat zur Folge, dass die Fliessgeschwindigkeit in diesem Bereich steigt und somit mehr Geschiebe ausgespült werden kann. Die Erosion der Sohle wird somit begünstigt.

Abbildung 10: Rinne auf der in Fließrichtung linken Seite nach dem  $HQ_5$  (Foto in Richtung Oberwasser).

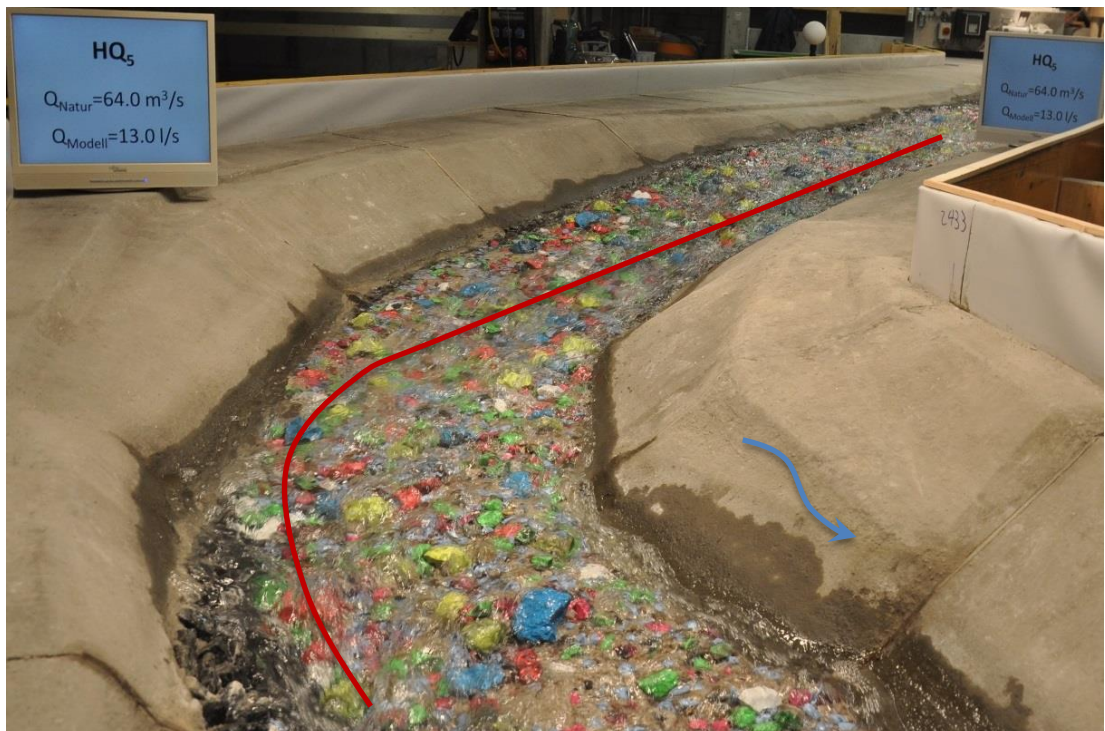
Nachdem sich die Strömung im oberen Teil auf der in Fließrichtung linken Seite konzentriert, wechselt diese beim Beginn des Kurvenbereichs im Projektperimeter die Seite und wird dort durch die Böschung umgelenkt. Die Strömung konzentriert sich danach auf der Kurvenaussenseite. Beim Umlenken der Strömung entstehen grössere Turbulenzen und Querströmungen, welche die Bildung einer Strömungsrinne begünstigen und Stosswellen verursachen. Auf Abbildung 11 ist die Strömungskonzentration entlang der rot eingezeichneten Linie ersichtlich.

Abbildung 11: Kurvensituation beim  $HQ_5$  mit rot eingezeichneter Strömungskonzentration.

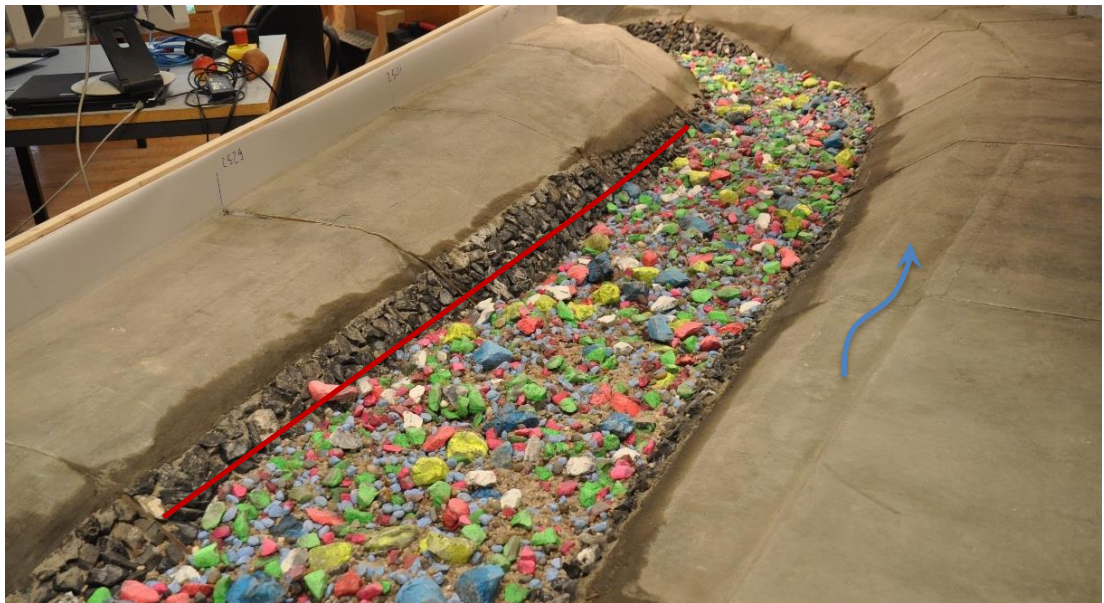
Wie auf der Abbildung 12 ersichtlich, vermochte das  $HQ_{30}$  die Sohle nicht um die erforderlichen  $2.10 \text{ m}$  abzusenken. In Fließrichtung auf der linken Seite erreichte die Sohle der Strömungsrinne fast die projektierte Sohlenlage, auf der rechten Seite liegt die Sohle jedoch immer noch auf dem eingebauten Niveau.

Abbildung 12: Oberer Bereich des Projektperimeters nach einem  $HQ_{30}$ . Die rote Linie zeigt die Ausgangssohlenlage.

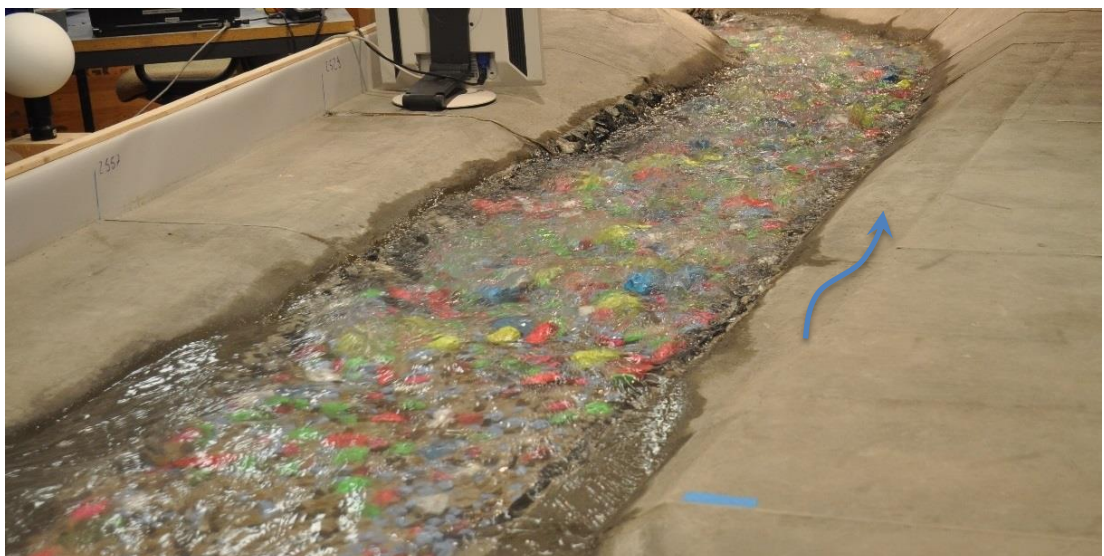
Auf Abbildung 13 ist der Abfluss während dem  $HQ_{30}$  ersichtlich. Auf der in Fließrichtung linken Seite in der Strömungsrinne ist eine Wellenbildung ersichtlich.

Abbildung 13: Wellenbildung bei  $HQ_{30}$ . Einzelne Stufen-Becke-Sequenzen sind erkennbar.

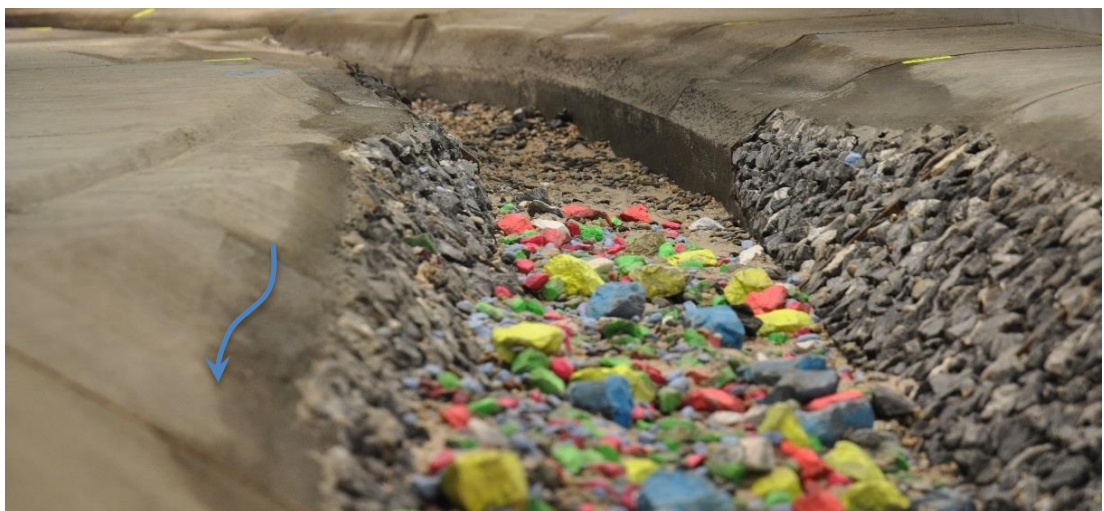
Die im Projektperimeter auf der Kurvenaussenseite konzentrierte Strömung vermochte beim Kurvenausgang eine Rinne bilden, die die Erosion der Sohle in diesem Bereich begünstigte. In Folge dessen erhöhte sich das Gefälle der Sohle. Dadurch erodierte die Sohle in Richtung Oberwasser bis zum Einlauf. Zwischenzeitlich lagerte sich das Geschiebe vom Zulauf im Projektperimeter ab, wurde aber anschliessend wieder ausgetragen.

Abbildung 14: Blick Richtung Zulauf nach Kollaps der Sohle.

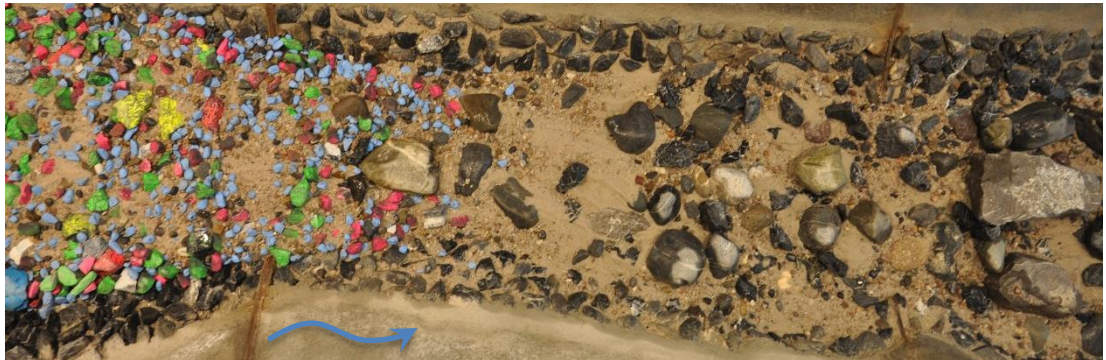
Abbildung 15: Ausgangszustand bei Versuch A1\_02.1.

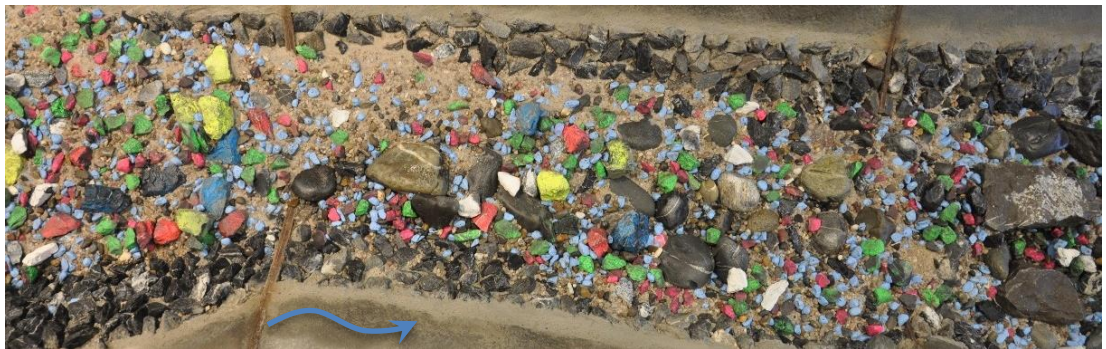
Abbildung 16: Geschiebeausstrag am Ende des Projektperimeters nach HQ<sub>5</sub> bei Versuch A1\_02.1.

Beim ersten Befeuchten des Modells wurde darauf geachtet, dass sich der Abfluss besser auf den ganzen Querschnitt verteilt als das letzte Mal, und dass die Pumpen langsamer hochgefahren werden. Dadurch wurden viel weniger grobe Steine transportiert als beim letzten Versuch und die Strömungsrinnen bilden sich nicht schon von Beginn an. Beim Vergleichen der Abbildung 16 und Abbildung 17 fällt auf, dass beim Versuch A1\_01.1 nach dem HQ<sub>5</sub> deutlich mehr und gröberes Geschiebe ausgetragen wurde als beim Versuch A1\_02.1.

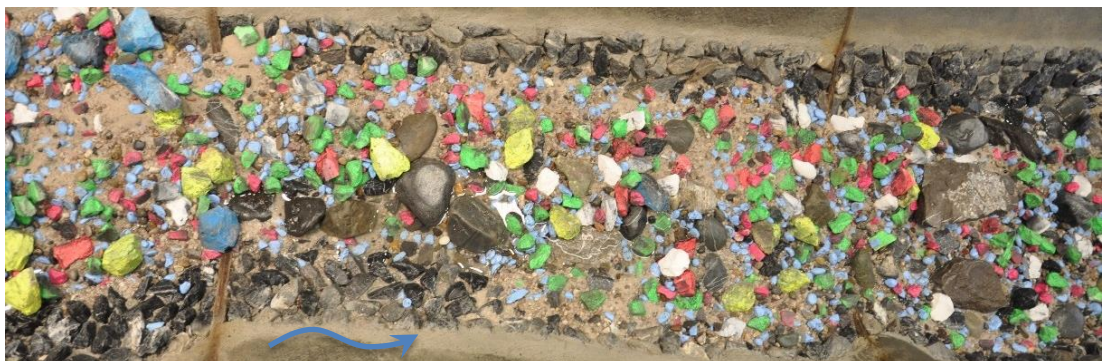
Abbildung 17: Geschiebeausstrag am Ende des Projektperimeters nach HQ<sub>5</sub> bei Versuch A1\_01.1.

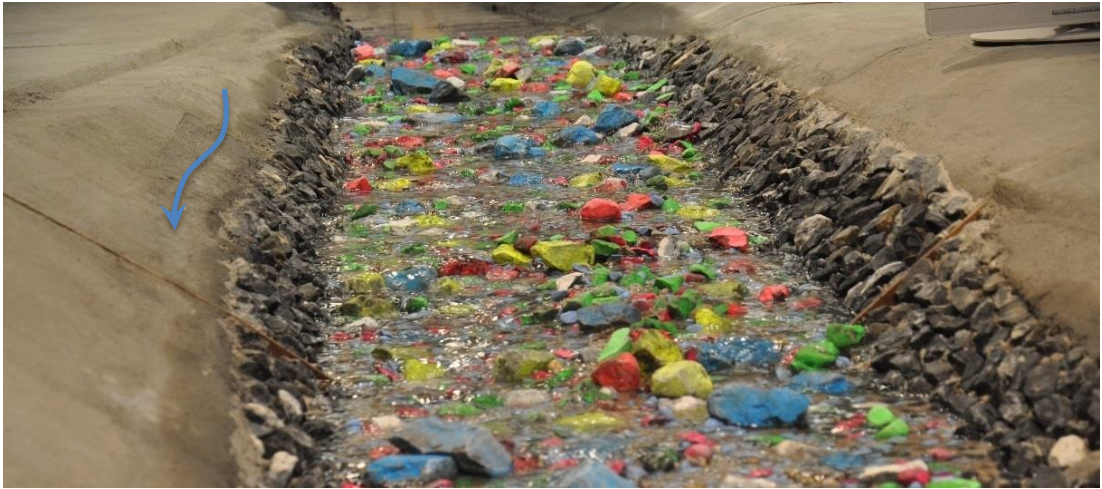
Abbildung 18 zeigt auf, dass die Strömung nach der ersten Belastung mit dem  $HQ_5$  über den ganzen Querschnitt verteilt ist. Es hat sich keine Rinne gebildet in der die Strömung konzentriert wird.

Abbildung 18: Sohle bei Niederwasser nach  $HQ_5$ .

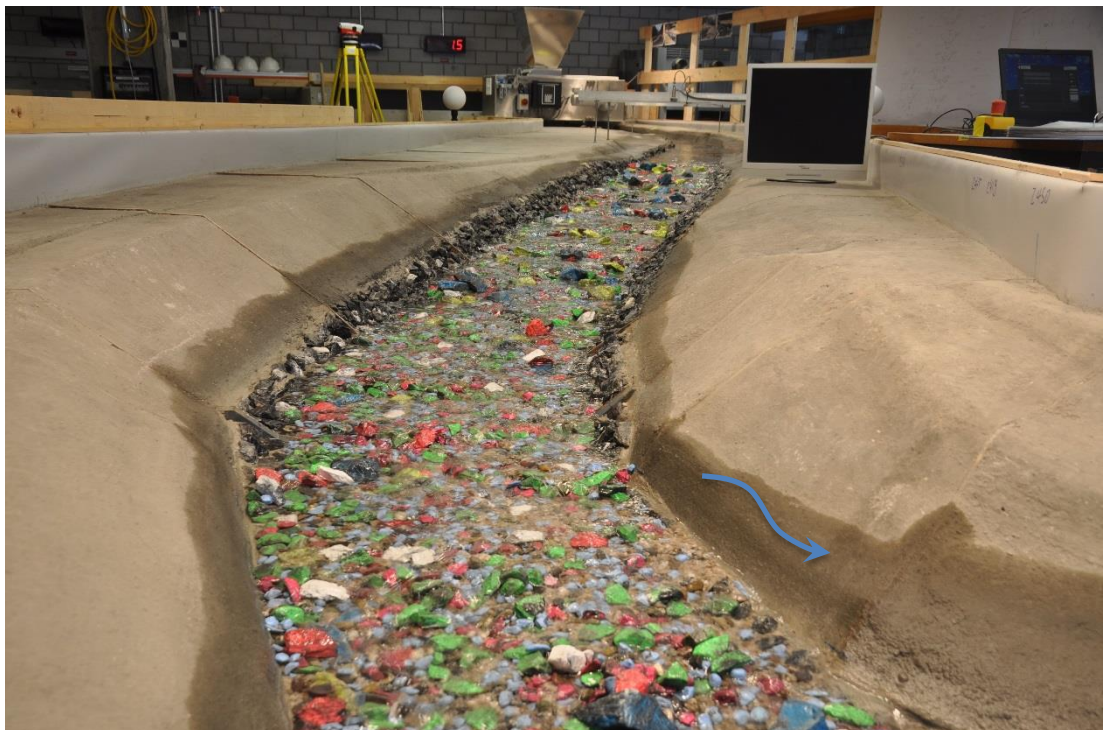
Auch beim  $HQ_{30}$  wurden die grösseren Blöcke (gelb und blau) gemäss dem Vergleich der Orthophots im Anhang nicht weit transportiert. Die grösseren Blöcke vermochte der Abfluss von  $85.0 \text{ m}^3/\text{s}$  nicht transportieren. Es wurde hauptsächlich feines Material aus dem Modell gespült. Allmählich bilden sich im oberen Teil des Projektperimeters einige Stufen und Becken.

Abbildung 21: Oberer Teil Projektperimeter bei Niederwasser nach  $HQ_{30}$  am Ende des Versuchs.

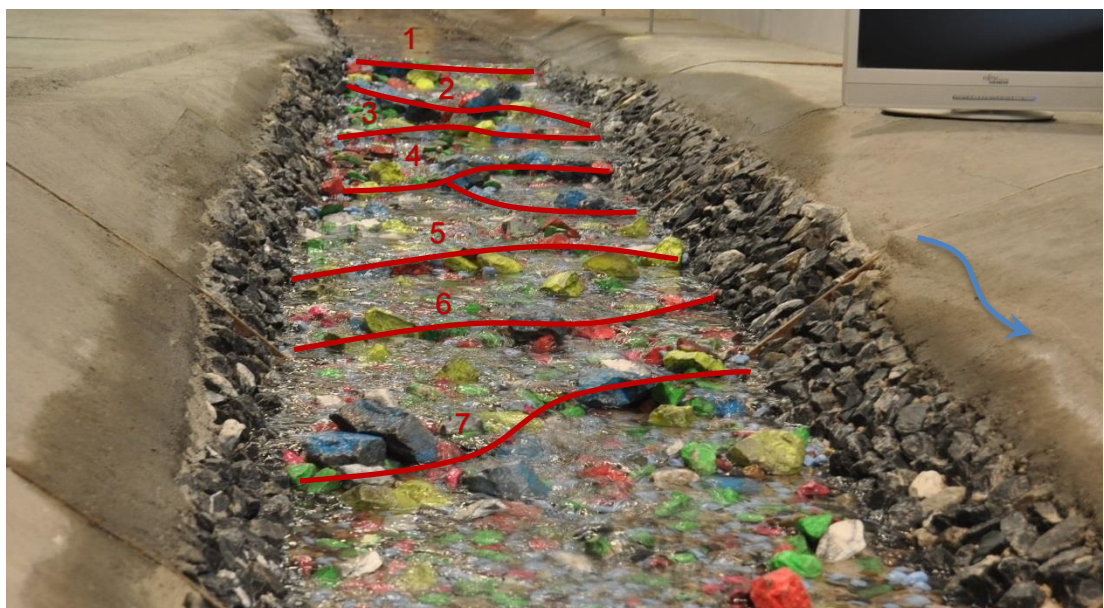
Abbildung 24: Foto mit eingezeichneten Stufen bei Niederwasser nach einem Abfluss von  $91 \text{ m}^3/\text{s}$ .

Während den Versuchen bildet sich im oberen Teil des Projektperimeters eine Stufen-Becken-Abfolge. Bei genauerem Betrachten sind auf den Abbildung 23 bis Abbildung 26 sieben Stufen zu erkennen.

Die meisten der grossen Blöcke, die die Stufen fixieren und ihre Erosion verhindern, sind immer noch am gleichen Ort wie zu Beginn der Versuche (siehe Vergleich der Blöcke auf Orthophotos im Anhang). Anfänglich waren die gröberen Blöcke noch mit Geschiebe bedeckt oder ragten nur wenig aus der Sohle heraus. Die simulierten Hochwasserabflüsse vermochten die feinen Fraktionen aus dem Modell zu schwemmen. Es bildeten sich allmählich die Stufen und Becken, die nun vorhanden waren. Die Versuche haben gezeigt, dass die vorhandenen Stufen bis zu einem Abfluss von  $91 \text{ m}^3/\text{s}$  stabil blieben. Beim Betrachten der folgenden vier Abbildungen Abbildung 23 bis Abbildung 26 ist zu erkennen, wie sich die Stufen und Becken angeordnet haben.

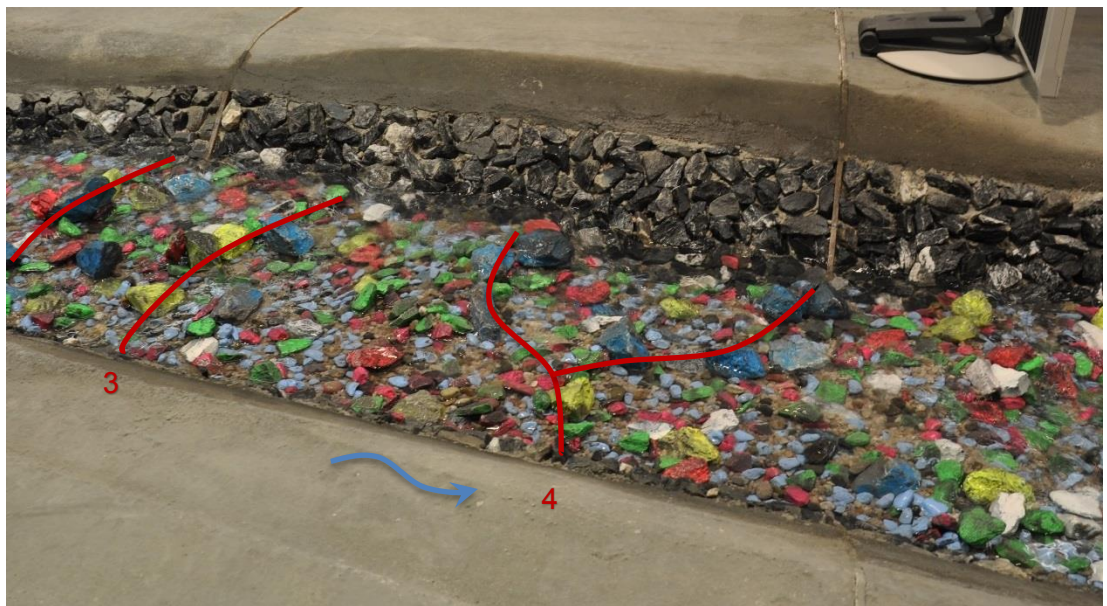
Abbildung 26: Eingezeichnete Stufen zwischen Profil 2.557 und 2.529 bei Niederwasser nach einem Abfluss von 91 m<sup>3</sup>/s.

Die rund sieben Stufen verteilen sich auf eine Länge von rund 102 m und überwinden eine Höhe von 6.3 m. Dies ergibt ein durchschnittliches Gefälle von 6.2 %. In der Tabelle 7 sind die Abmessungen der gebildeten Stufen und Becken aufgelistet.

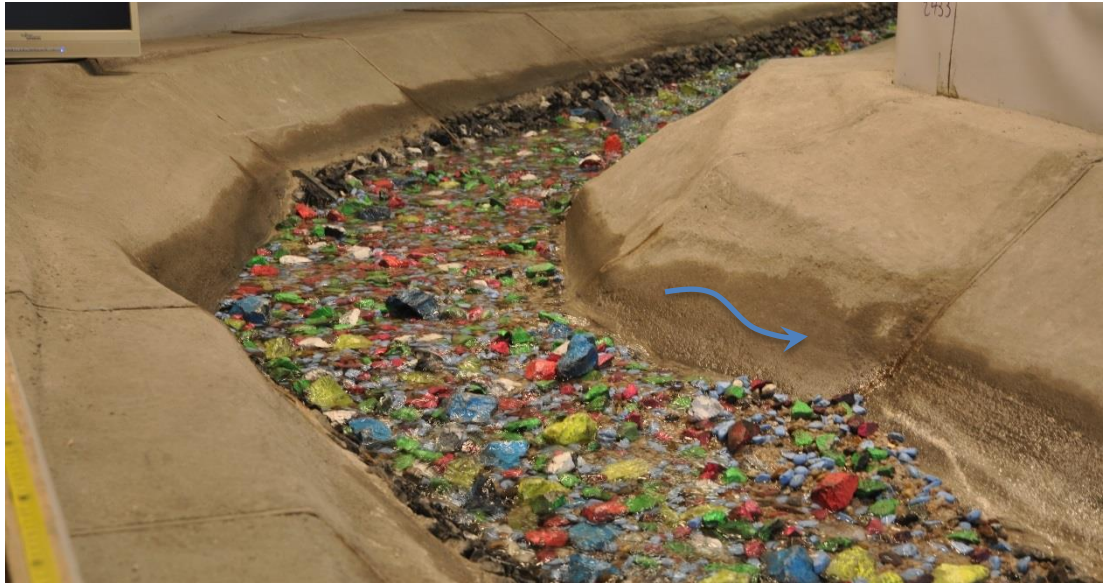
Die Stufenbildung mit den grösseren Blöcken fand hauptsächlich im oberen Teil des Projektperimeters statt. Im Bereich der Kurve im Projektperimeter waren schon zu Beginn der Versuche im Vergleich wenige grosse Blöcke vorhanden. Der Vergleich der Orthophotos zeigte auf, dass auch weniger grosse Steine abgelagert wurden. Das hat zur Folge, dass sich die Stufen und Becken in diesem Bereich nicht so deutlich ausbilden konnten. Die sich gebildete Struktur ähnelt eher einer mit groben Blöcken besetzten Rampe.

Abbildung 27: Kurvenbereich im Projektperimeter bei Niederwasser nach einem Abfluss von  $91 \text{ m}^3/\text{s}$ .

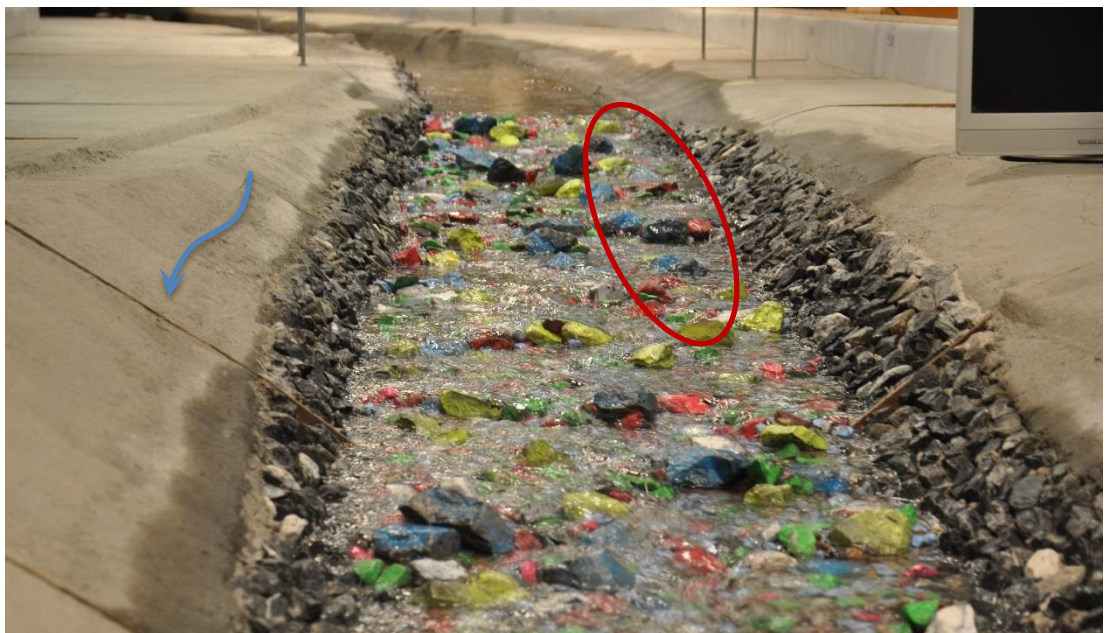
Abbildung 28: Projektperimeter bei Niederwasser nach A1\_02.1\_HQ100S 1.Messung.

Auf Abbildung 28 und Abbildung 29 ist zwei Mal die Sohle im oberen Teil des Projektperimeters direkt nach dem Zulaufbereich abgebildet. Abbildung 28 zeigt den Beginn des Projektperimeters nach 6.3 Stunden Belastung und Abbildung 29 nach weiteren 27.5 Stunden Belastung mit dem  $HQ_{100}$ . Die rote Markierung zeigt den Bereich in dem die Stufen-Becken-Sequenzen während dem Teilversuch mit dem  $HQ_{100}$  zerstört wurden. Der Transport der grossen Blöcke ist in der Abbildung 30 ersichtlich.

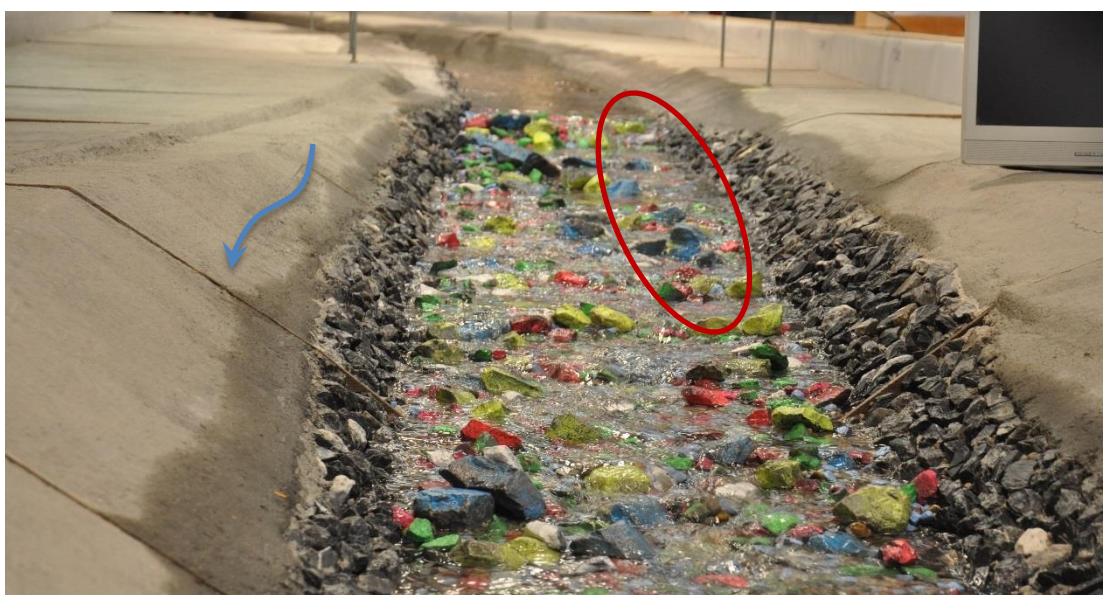
Abbildung 29: Projektperimeter bei Niederwasser nach A1\_02.1\_HQ100S 2.Messung.

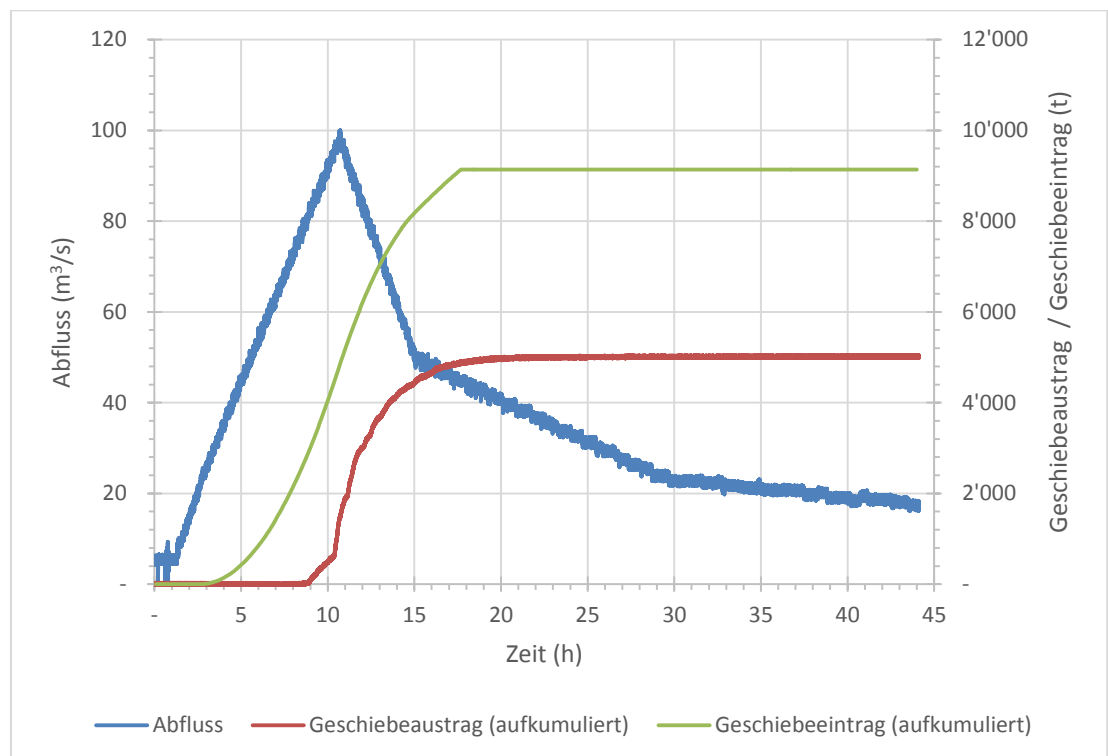
Diagramm 10: Messdiagramm A1\_02.1\_HQ100G.

Wird im Messdiagramm (Diagramm 10) der Geschiebebeitrag (rot) mit dem Geschiebeeintrag (grün) verglichen, ist zu erkennen, dass das Material mit einer grossen Verzögerung bei dem Geschiebekorb angekommen ist. Ein Grossteil des beigegebenen Materials konnte nicht durch die flache Strecke zu Beginn des Modells transportiert werden und wurde dort abgelagert. Nach dem der Geschiebetrieb eingesetzt hatte, wurden die durch die vorhergehenden Versuche entstandenen Rinnen im Zulaufbereich aufgefüllt. Auch als die Sohle im Zulaufbereich bis auf das Ausgangsniveau aufgefüllt war, lagerte sich weiter Geschiebe in diesem Bereich ab. Unter der Bandwaage, wo das Geschiebe dem Gerinne beigegeben wurde, bildete sich ein Geschiebehaufen. Folglich staute sich das Wasser auf und trat links und rechts über die Ufer. Abbildung 31 und Abbildung 32 zeigen auf, wie viel Material in diesem Bereich abgelagert wurde. Nach rund 17.7 h wurde die Geschiebebeigabe frühzeitig gestoppt, da der Abfluss nicht mehr ausreichte, um das Geschiebe unter der Bandwaage aufzunehmen und weg zu transportieren.

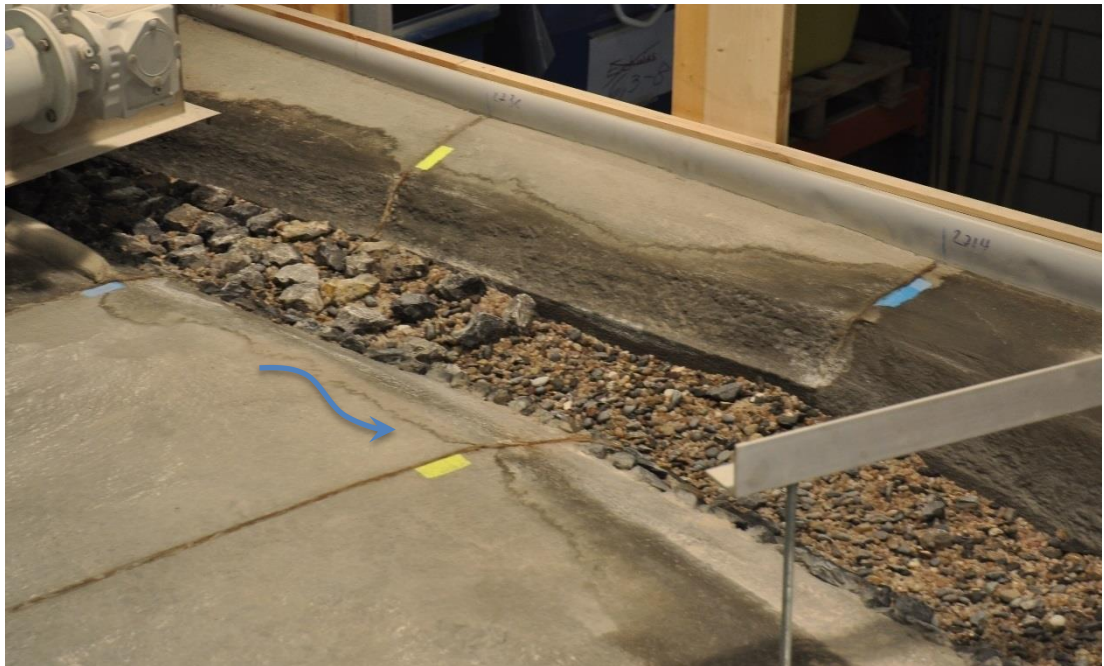
Abbildung 31: Sohle im Zulaufbereich nach Teilversuch A1\_02.1\_HQ100S, Blöcke zur Befestigung des Einlaufbereichs und abgesenkte Sohle klar sichtbar.

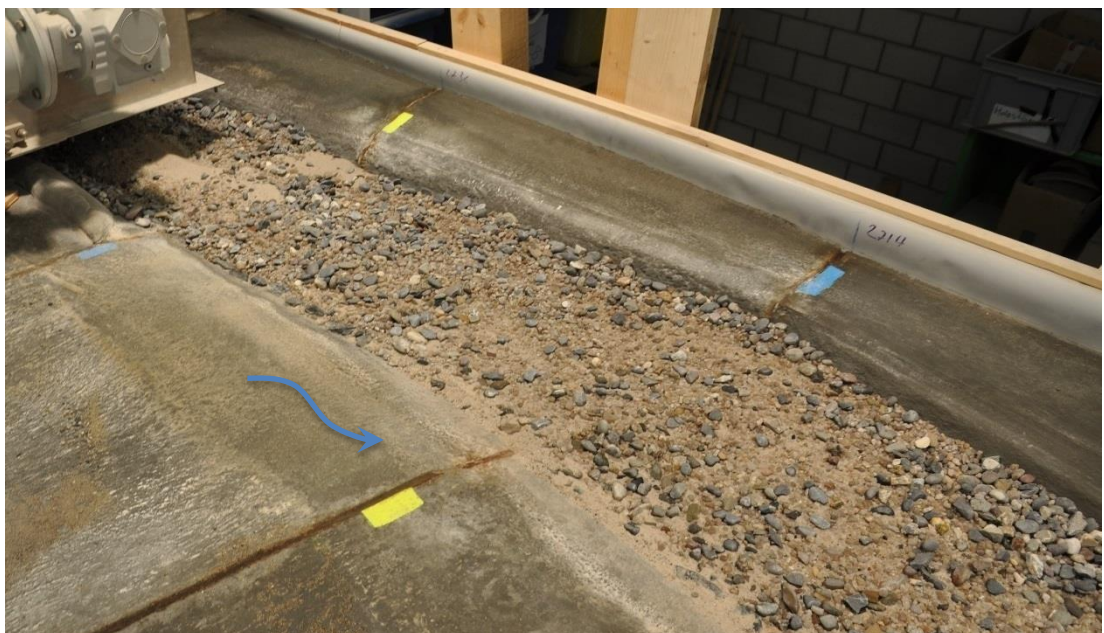
Abbildung 32: Sohle im Zulaufbereich nach Teilversuch A1\_02.1\_HQ100G, Blöcke und Sohle mit Geschiebe verfüllt.

Bis anhin wurden nur stationäre Versuche ohne Geschiebebeigabe durchgeführt. Während diesen Versuchen wurden hauptsächlich die Feianteile aus der Sohle ausgespült. Nachdem das beigegebene Geschiebe den Zulaufbereich verfüllt hat, wurden zuerst die feinen und später auch die gröberen Fraktionen der Geschiebemischung durch den Projektperimeter transportiert. Das eingetragene Geschiebe lagerte sich teilweise im Projektperimeter ab und veränderte dadurch die Strömungssituation. Aufgrund der veränderten Strömungssituation wurde ein grosser Teil der Blöcke mobilisiert und die in den vorhergehenden Versuchen entstandenen Strukturen zerstört.

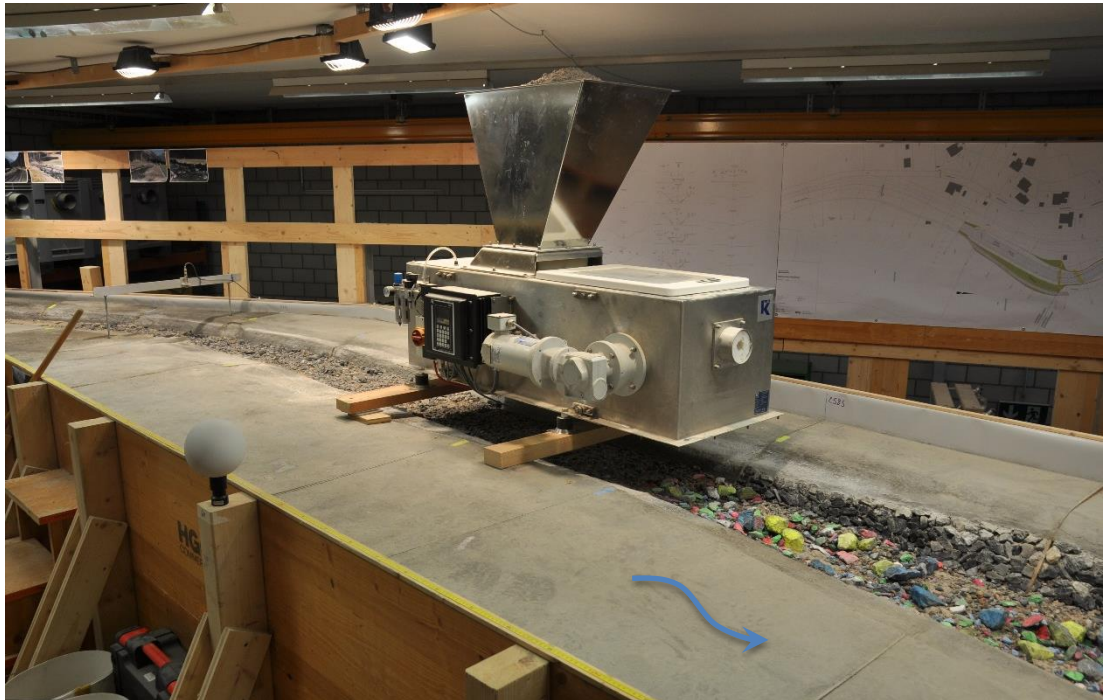
Da im Teilversuch A1\_02.1\_HQ100G ein Grossteil des Geschiebes im Zulaufbereich und unter der Bandwaage liegen geblieben ist, musste die Sohle anschliessend wieder auf das natürliche Niveau abgesenkt werden. Nach dem das Wasser vom Beruhigungsbecken ins Modell geflossen ist, wird es beschleunigt und die Geschiebetransportfähigkeit erhöht sich somit. Deshalb wurde die Bandwaage für die folgenden Versuche weiter unten platziert. Das Geschiebe wurde dem Gerinne beim Gefällsknick zwischen Zulaufbereich und Projektperimeter beigegeben. Da in diesem Bereich die Fliessgeschwindigkeit und somit die Geschiebetransportkapazität höher ist als beim Einlauf, kann das Geschiebe besser abtransportiert werden und lagert sich nicht ab.

Abbildung 33: Bandwaage an neuer Position.

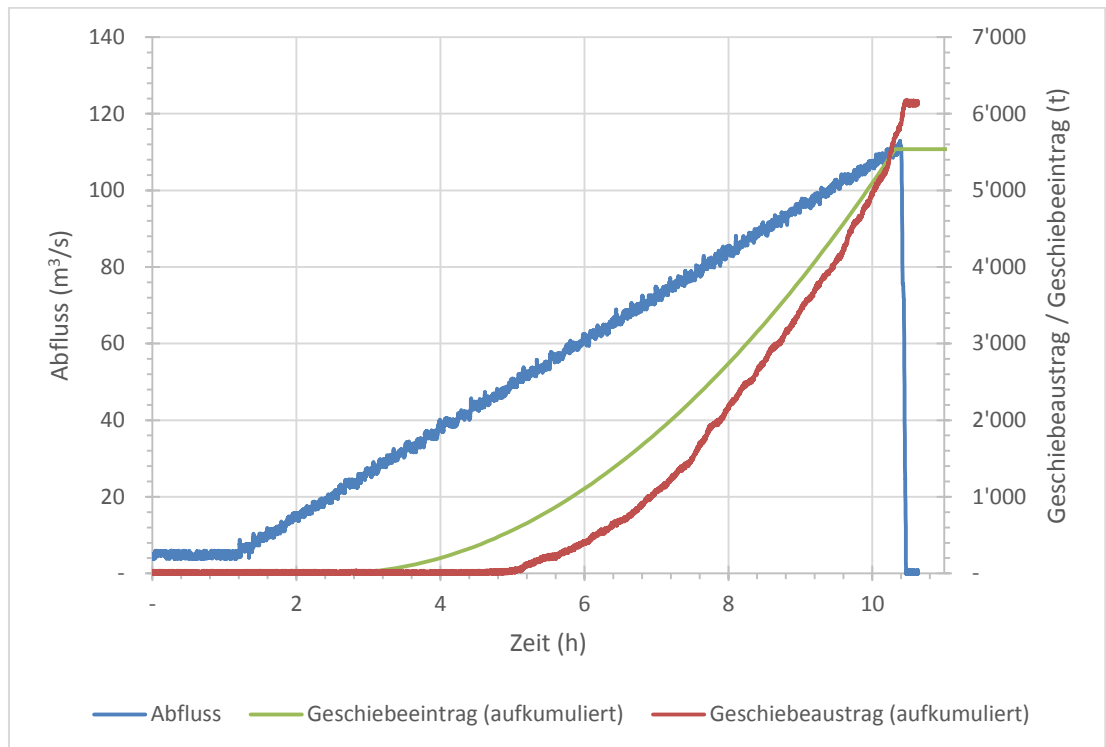
Im Messdiagramm (Diagramm 11) zeigt die grüne Linie den Geschiebeeintrag mit der Bandwaage und die rote Linie der mit dem Geschiebekorb und Messzelle gemessene Geschiebeaustrag dar. Nach zehn Stunden kreuzt die rote Linie die grüne und steigt steiler an. Daran ist zu erkennen, dass mehr Material ausgetragen wird, als dem Gerinne mit der Bandwaage zugeführt wird. Im Modell war klar zu erkennen, wie die Sohle kollabiert ist und auch die grösseren Blöcke aus dem Modell ausgetragen wurden.

Diagramm 11: Messdiagramm A1\_02.1\_HQ300G.

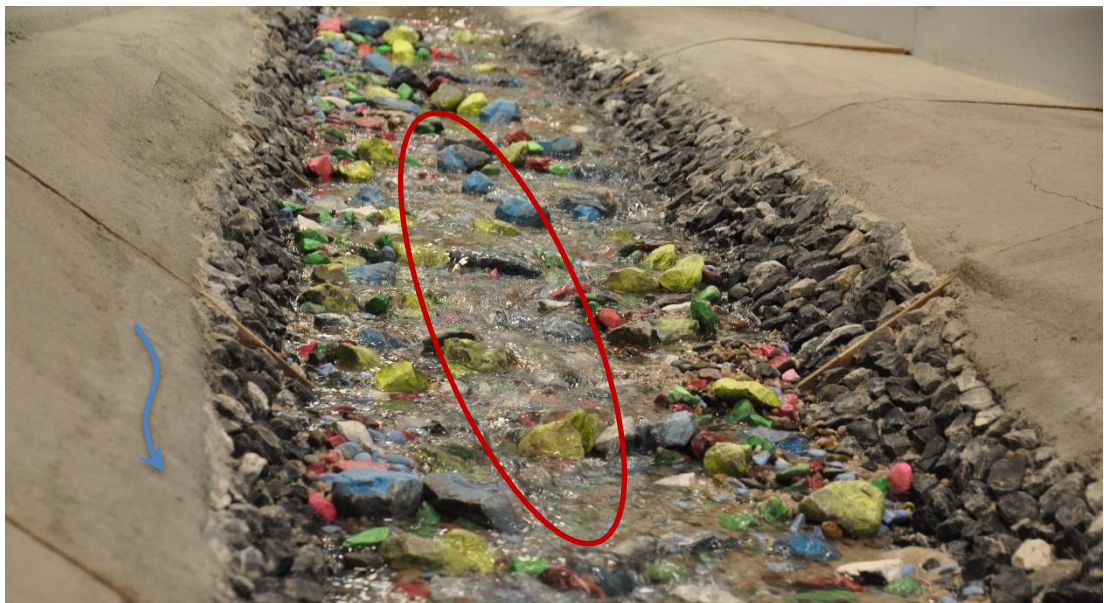
Im Gegensatz zum Versuch A1\_01.1 begann der Kollaps nicht auf der Kurvenausseite am Ende des Projektperimeters, sondern im geraden Stück vor der Linkskurve im Projektperimeter. Im Bereich der Linkskurve wurde während dem Kollaps sogar Material abgelagert. Die ersten grösseren Blöcke lösten sich in der Mitte des Gerinnes. Anschliessend erodierte die Sohle immer weiter in Richtung Oberwasser. Im Bereich, an dem die Sohle zu kollabieren begann, hat sich nach dem vorhergehenden Teilversuch A1\_02.1\_HQ100G bereits eine Strömungskonzentration in der Mitte des Gerinnes ausgebildet (rote Markierung auf Abbildung 34).

Abbildung 34: Gerinne bei Niedrigwasser im oberen Bereich des Projektperimeters nach Belastung mit der HQ<sub>100</sub>-Ganglinie. Die Strömungskonzentration ist rot markiert.

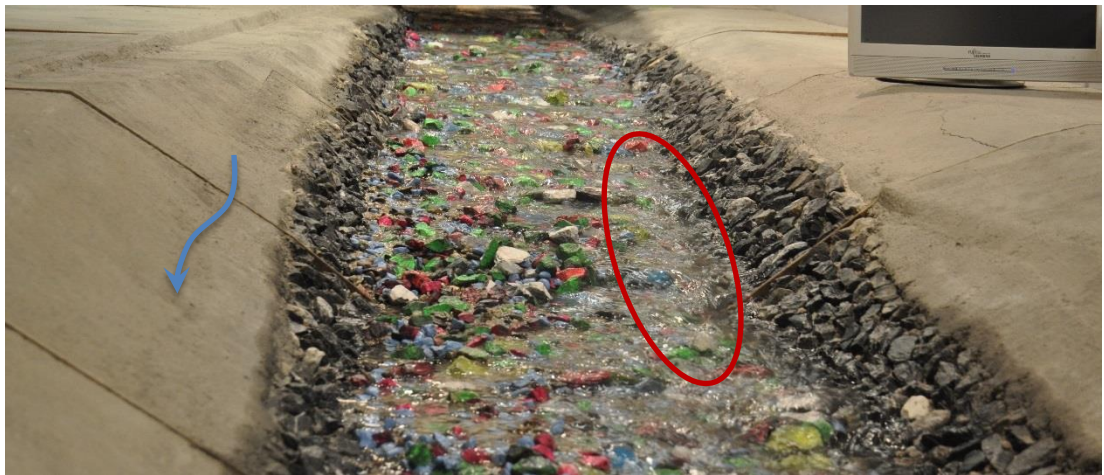
Obwohl beim Einbau der Sohle besonders darauf geachtet wurde, dass die Sohle kein Quergefälle aufweist, bildete sich schon früh eine Rinne und somit eine Strömungskonzentration aus. Die Strömungskonzentration bildete sich vor der Kurve im Projektperimeter auf der in Fliessrichtung linken Seite aus.

Abbildung 35: Gerinne bei Niederwasser nach 5.8 h HQ<sub>5</sub>, mit rot markierter Rinnenbildung.

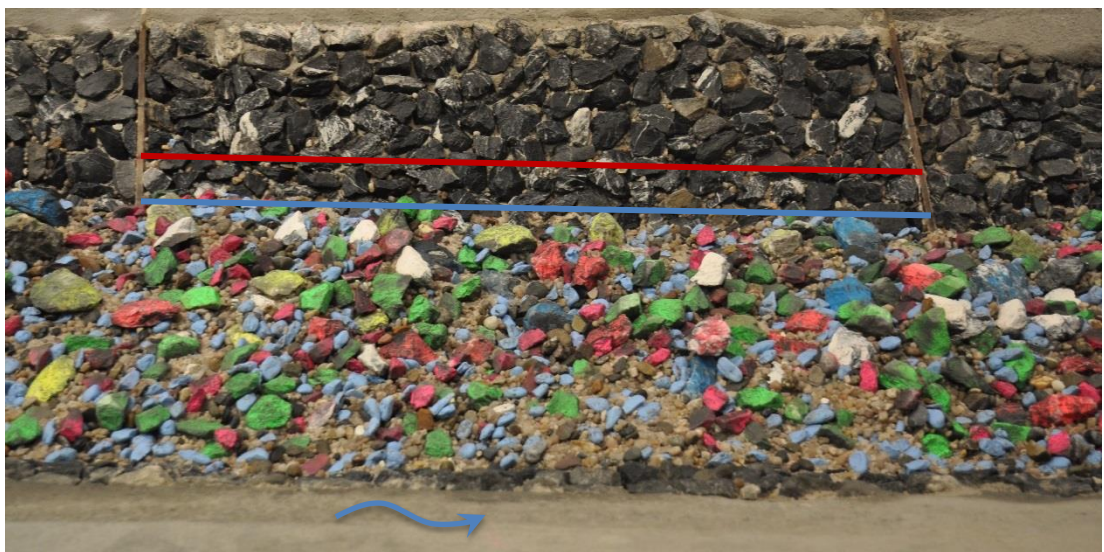
Abbildung 36 zeigt die Uferböschung auf der in Fliessrichtung linken Seite zwischen Profil 2.529 (links) und 2.501 (rechts). Die rote Linie stellt die eingebaute und die blaue die projektierte Sohlenlage dar. Das stationäre HQ<sub>5</sub> hat bereits ausgereicht, um die Sohle in diesem Bereich um die erforderlichen 0.90 m abzusenken.

Abbildung 36: Ansicht der linken Böschung mit eingebauter (rot) und projektierte (blau) Sohlenlage nach Versuch A1\_03.1\_HQ<sub>5</sub>S.

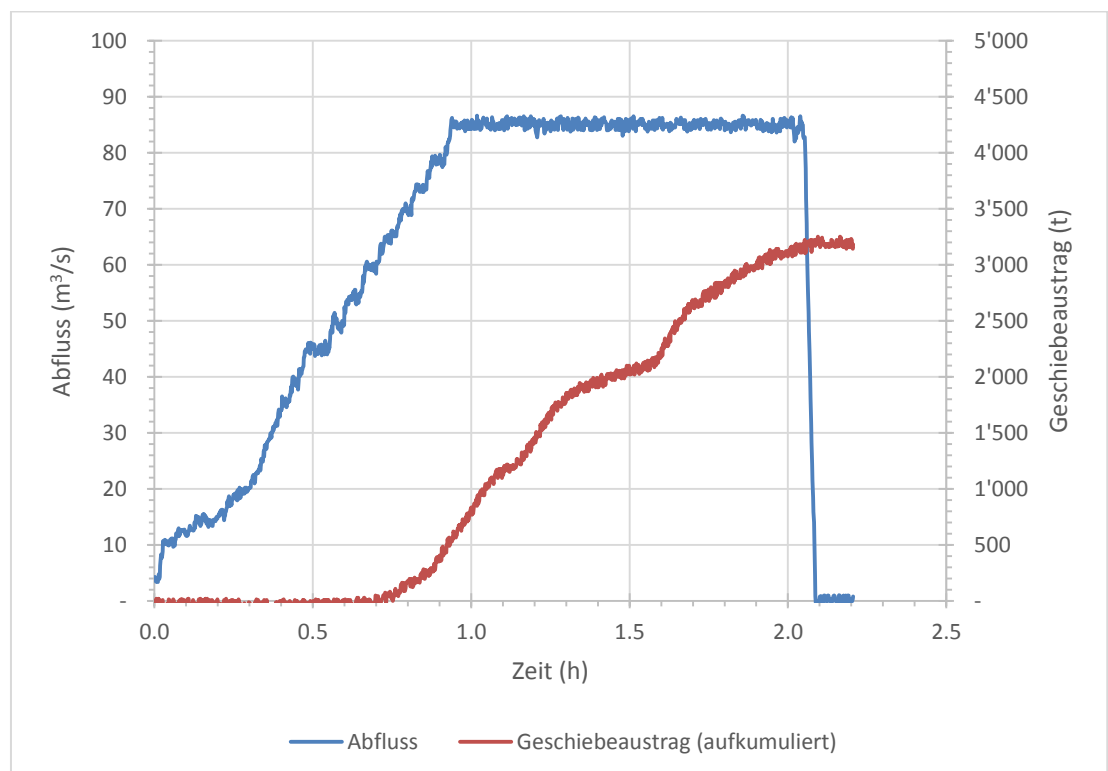
Die Sohle ist kurz nach dem hochfahren auf das dreissigjährige Hochwasser kollabiert. Der Beginn des Kollapses ist auf dem Messdiagramm (Diagramm 13) gut ersichtlich (Beginn Anstieg der roten Kurve). Schon früh konnte viel Material mobilisiert werden, dass sich beim abklingenden Ast der Ganglinie vom Teilversuch A1\_03.1\_HQ5G im Gerinne abgelagert hat.

Diagramm 13: Messdiagramm A1\_03.1\_HQ30S.
