## Technischer Bericht Modellversuche

# Hochwasserschutz und Längsvernetzung Sperrre Sandweidli

## Modellversuche Serie A

### Stufen-Becken-Gerinne Sandweidli

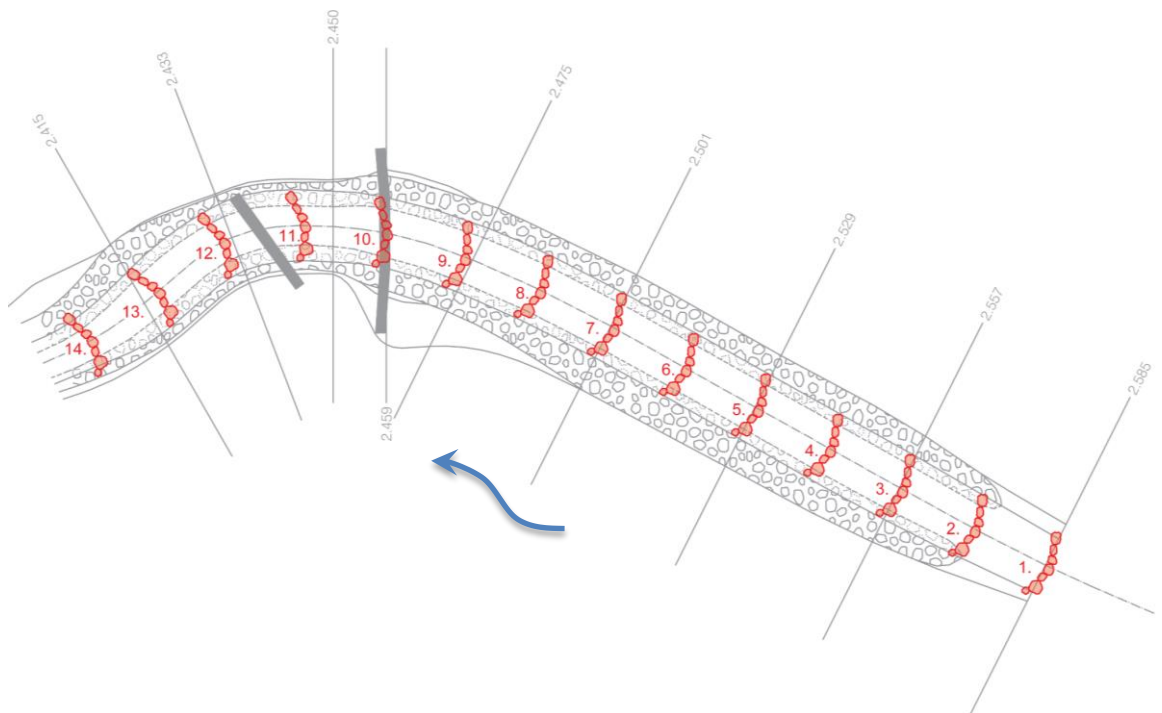
Der Abstand zwischen den einzelnen Stufen soll 14.0 m betragen. Mit dem projektierten Brutto-Sohlengefälle von 6 % ergibt das eine Höhendifferenz zwischen den einzelnen Stufen von 0.84 m. Damit die ganze Länge des Projektperimeters mit den Stufen gesichert werden kann, braucht es 14 Stufen. Abbildung 41 zeigt die Anordnung der künstlichen Stufen im Projektperimeter. Um den Abfluss von den Böschungen weg zu lenken und den Hauptabfluss in der Mitte des Gerinnes zu konzentrieren, sollen die Stufen leicht gebogen gebaut werden.

Abbildung 41: Anordnung der künstlichen Stufen im Projektperimeter.

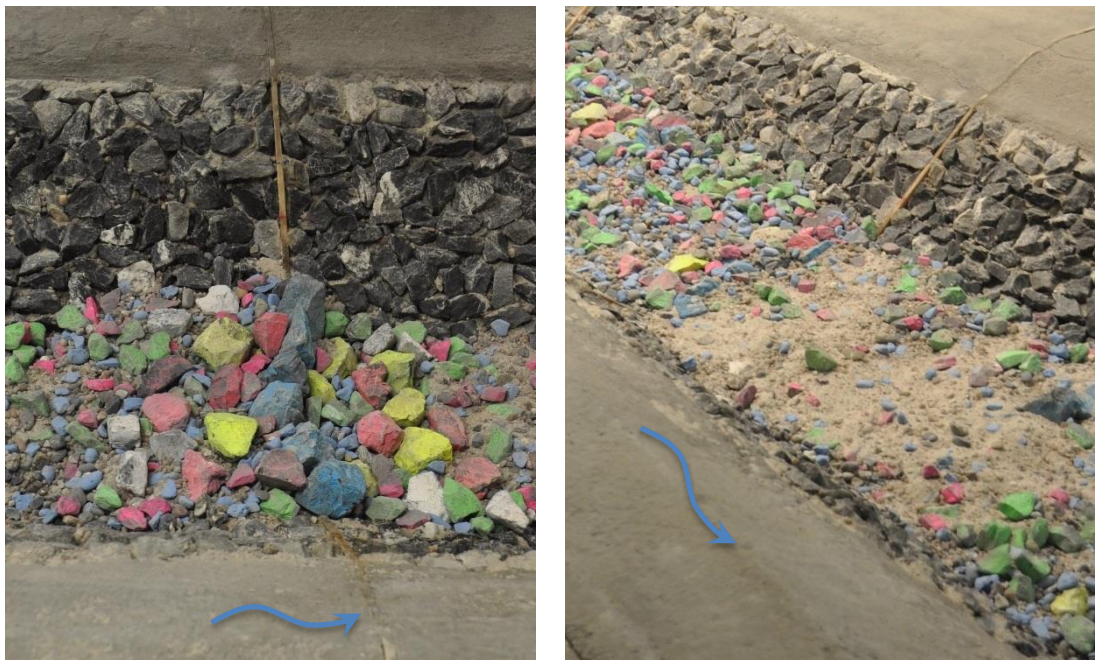
Bis auf 2.40 m unter der projektierten Sohlenlage wurde die bewegliche Sohle mit der Grundmischung verfüllt. Die beiden Blockreihen aus der zweitgrössten Blockfraktion ( $\text{Ø } 1.27 \text{ m} - 1.59 \text{ m}$ ) wurden hintereinander auf der gleichen Höhe angeordnet. Diese beiden Reihen dienen als Abstützung für die darauf versetzte Blockreihe, die aus der grössten Blockfraktion ( $\text{Ø } 1.59 \text{ m} - 1.91 \text{ m}$ ) besteht. Ober- und Unterwasserseitig wurde die Sohle mit einem Erosionsschutz ( $\text{Ø } 0.90 \text{ m} - 1.59 \text{ m}$ ) versehen. Zum Schluss wurde die Sohle bis auf die projektierte Kote mit der mit den drei kleinsten Blockfraktionen angereicherten Grundmischung aufgefüllt.

Abbildung 43: Variante 1 (Stufe ohne Verfüllung links und mit Verfüllung rechts).

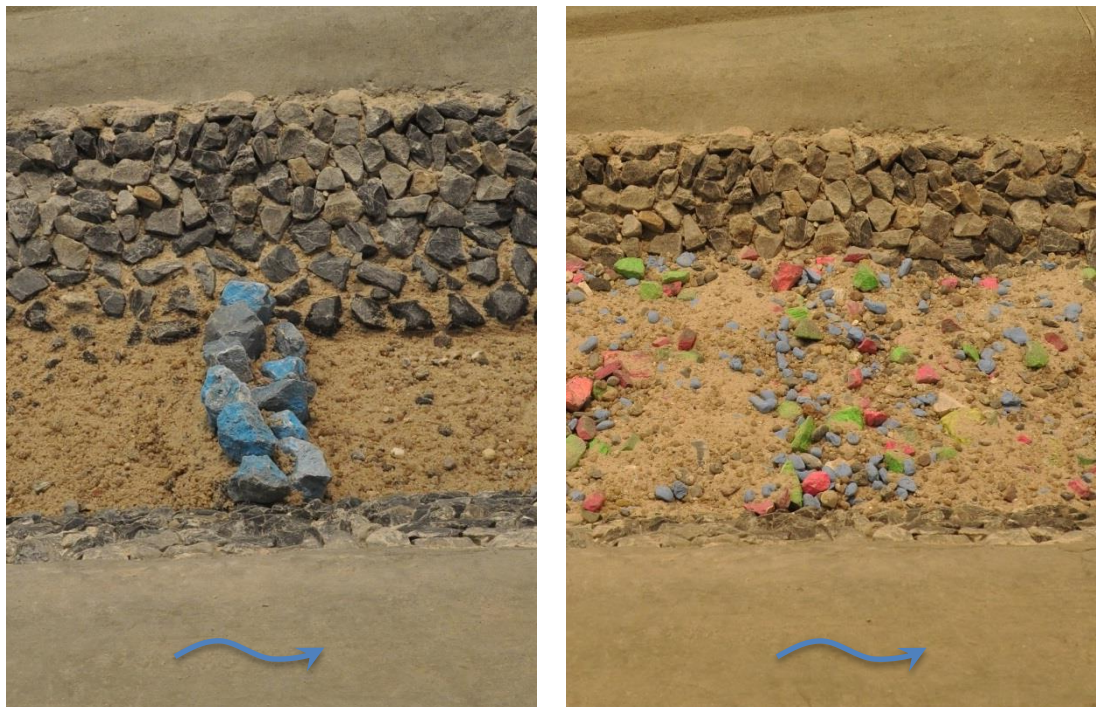
Die Sohle wurde wieder bis 2.40 m unter der projektierten Sohle mit der Grundmischung aufgefüllt. Im Gegensatz zur Variante 1 wurde die höher liegende Blockreihe nur mit einer tiefer liegenden Reihe von Blöcken stabilisiert und nicht mit zwei. Dafür wurde die stabilisierende Blockreihe, die Unterwasserseitig angeordnet wurde nun auch mit der grössten Blockfraktion ( $\text{Ø } 1.59 \text{ m} - 1.91 \text{ m}$ ) ausgeführt. Die hier beschriebene Anordnung der beiden Blockreihen, die die Stufen bilden, wird in den folgenden Varianten identisch ausgeführt. Der gesamte Bereich zwischen den einzelnen Stufen wurde bis zur projektierten Sohlenlage mit der Ergänzungsmischung angereicherten Mischung, in welcher jedoch die grösste Blockfraktion fehlte, aufgefüllt.

Abbildung 45: Variante 2 (Stufe ohne Verfüllung links und mit Verfüllung rechts).

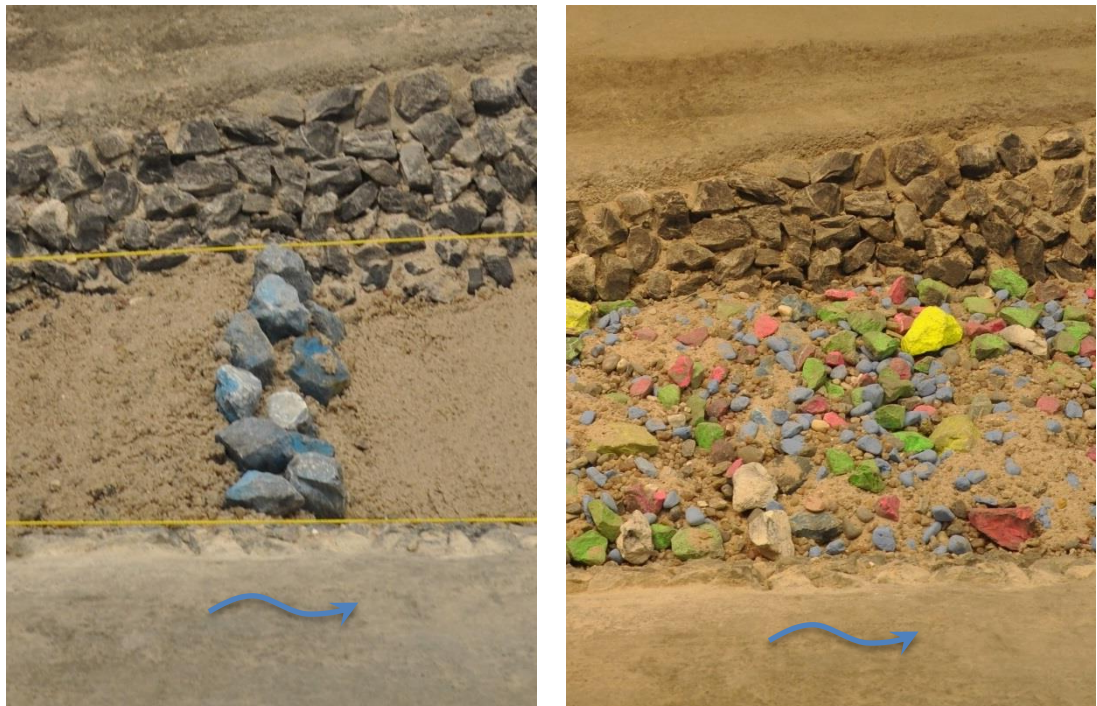
Nach dem bis 2.40 m unter die projektierte Sohle mit der Grundmischung aufgefüllt wurde, wurden die beiden Blockreihen der Stufe gleich wie bei Variante 2 versetzt. Anschliessend wurde der Bereich hinter der Stufe bis zum Fuss der nächsten Stufe mit der Grundmischung aufgefüllt, so dass sich zwischen den beiden Stufen eine Rampe bildete. Der restliche Bereich zwischen den Stufen wurde anschliessend mit der Ergänzungsmischung angereicherten Mischung, in welcher die grösste Blockfraktion fehlte, verfüllt.

Abbildung 47: Variante 3 (Stufe ohne Verfüllung links und mit Verfüllung rechts).

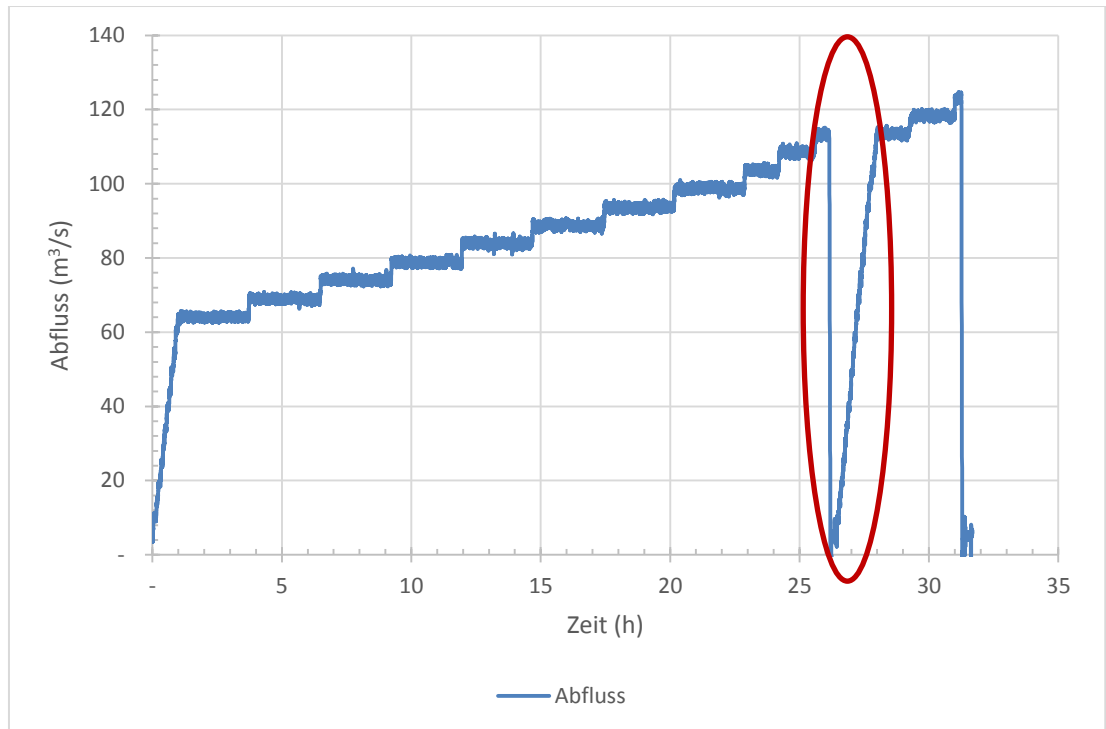
Diagramm 14 zeigt die Abflusssteigerung beim Versuch. Zu Beginn wurde der Abfluss allmählich auf das  $HQ_5$  ( $64.0 \text{ m}^3/\text{s}$ ) hochgefahren. Anschliessend wurde der Abfluss in einem Intervall von 2.8 h um  $5.0 \text{ m}^3/\text{s}$  bis zum  $HQ_{100}$  ( $98.0 \text{ m}^3/\text{s}$ ) gesteigert. Ab dem  $HQ_{100}$  wurde das Intervall für die Abflusserhöhung auf 1.4 h reduziert. Der Abfluss wurde in Schritten von  $5.0 \text{ m}^3/\text{s}$  weiter gesteigert bis kurz vor dem  $HQ_{300}$  ( $115.0 \text{ m}^3/\text{s}$ ) die Stufe Nr. 3 beschädigt wurde. Um die Stufe zu reparieren, wurde wie in Diagramm 14 rot eingezeichnet (der Unterbruch dauerte länger als im Diagramm aufgeführt), runtergefahren und anschliessend wieder auf den gleichen Wert hochgefahren. Der Abfluss wurde weiter gesteigert, bis die obersten drei Stufen (Nr. 1 bis 3) bei einem Abfluss von  $123.3 \text{ m}^3/\text{s}$  zerstört wurden.

Diagramm 14: Messdiagramm Abfluss A2\_01.1.

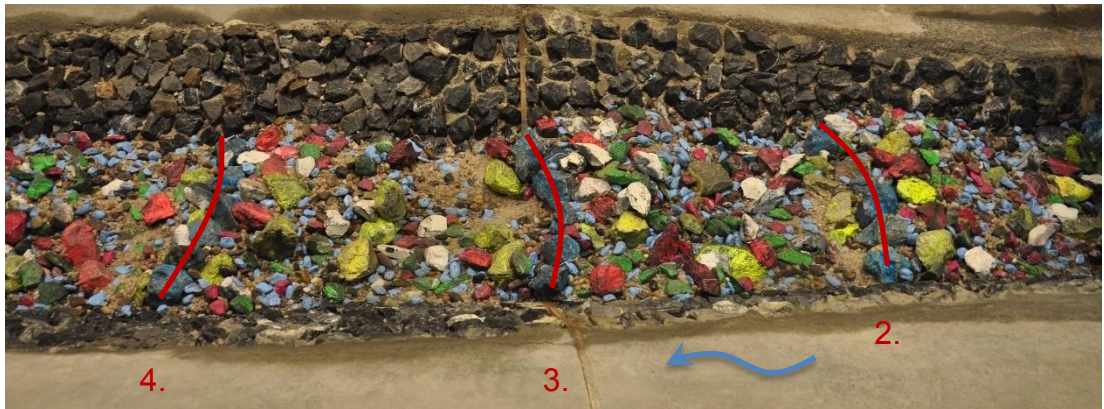
Während dem Versuch wurden zwei Mal Stufen beschädigt oder zerstört. Beim ersten Mal wurde die dritte Stufe kurz vor dem  $HQ_{300}$  ( $115.0 \text{ m}^3/\text{s}$ ) bei einem Abfluss von  $113.4 \text{ m}^3/\text{s}$  beschädigt. Als die gelben, stabilisierenden Blöcke unterhalb der blauen weggespült wurden, wurde der Versuch unterbrochen, damit sich die Zerstörung nicht weiter ins Oberwasser ausbreiten kann. So konnte die Stufe repariert und mit dem Versuch fortgefahren werden.

Abbildung 60: Zerörter Kolkschutz bei Stufe Nr. 3 nach  $113.4 \text{ m}^3/\text{s}$ .

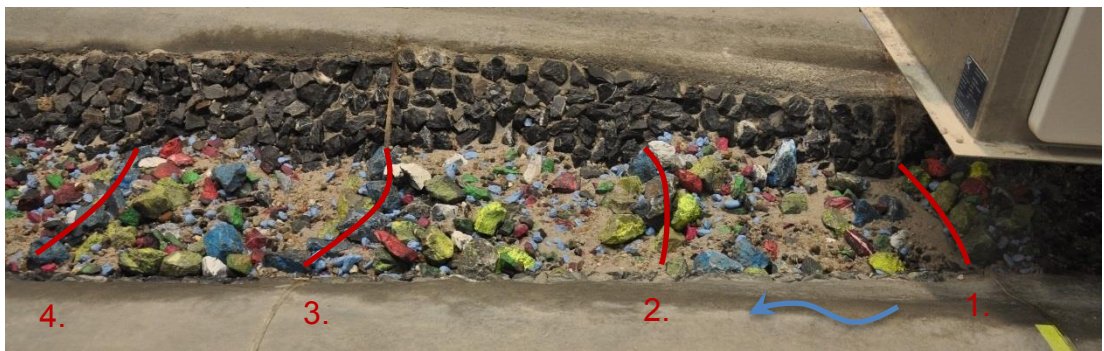
Nach dem der Abfluss wieder hochgefahren wurde, vermochte das Wasser bei einem Abfluss von  $123.3 \text{ m}^3/\text{s}$  die ersten drei Stufen zerstören. Als erstes lösten sich bei der ersten Stufe die Reihe mit den blauen Blöcken, aufgrund der geringeren Sohlenbreite und der damit verbundenen höheren Belastung. Innerhalb kürzester Zeit wurden die gelösten Blöcke ins Unterwasser getragen und haben, als sie durch das Wasser abtransportiert wurden, die zweite und dritte Stufe beschädigt. Abbildung 61 zeigt die Stufen Nr. 1 bis 3 nachdem sie zerstört wurden. Wenn die ursprünglichen Stufen nicht mit roten Linien markiert wären, könnte nur noch erahnt werden wo sie vor der Zerstörung platziert gewesen wären.

Abbildung 61: Zerörte Stufen Nr. 1 bis 3 nach  $123.3 \text{ m}^3/\text{s}$ .

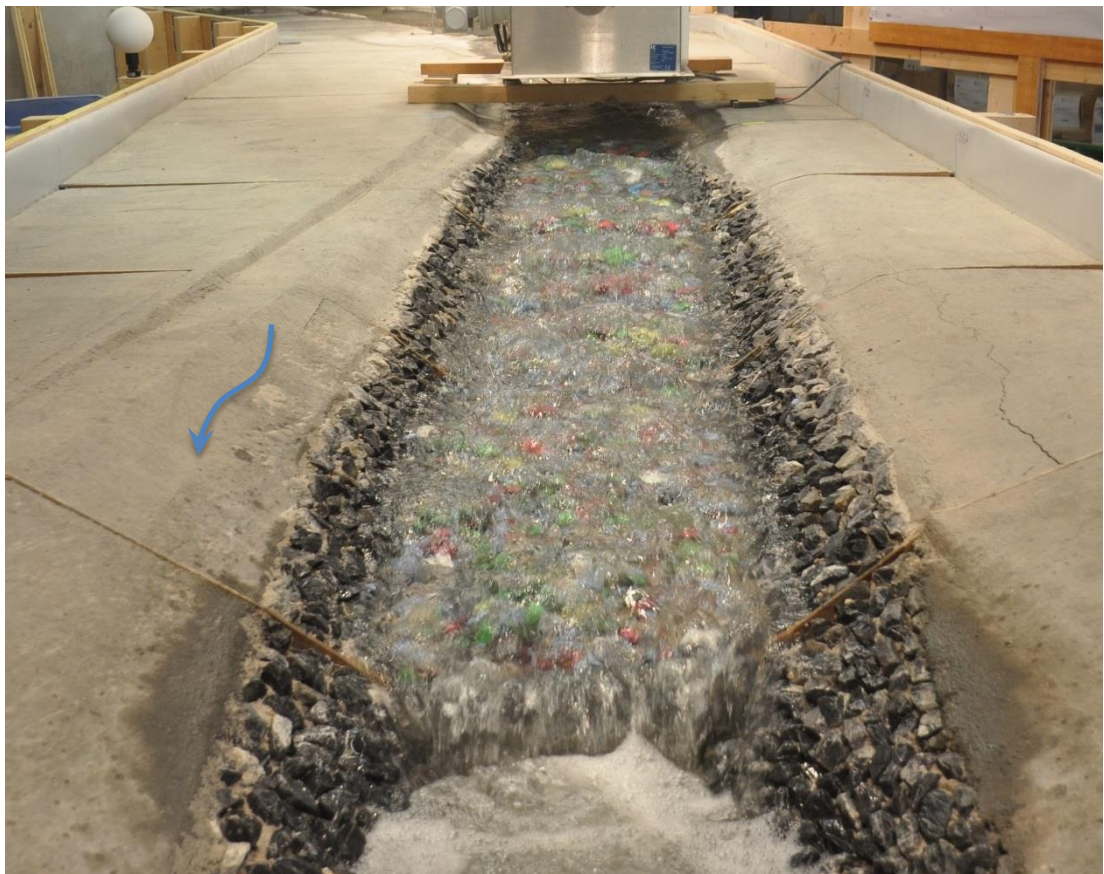
Abbildung 63 zeigt den Bereich mit den eingebauten Stufen beim  $HQ_5$ . Die Strukturen der Stufen sind noch nicht sehr deutlich zu sehen. Die Becken und Stufen sind vor allem im unteren Teil nicht zu sehen. Die feinen Fraktionen wurden teilweise ausgetragen und die Sohle wurde somit gröber, der Abfluss beim  $HQ_5$  vermochte die grösseren Fraktionen und Blöcke jedoch nicht so zu verschieben und anordnen, dass sich die gewünschten Becken nach den eingebauten Stufen bilden konnten.

Abbildung 63: Sohle mit eingebauten Stufen beim  $HQ_5$ .

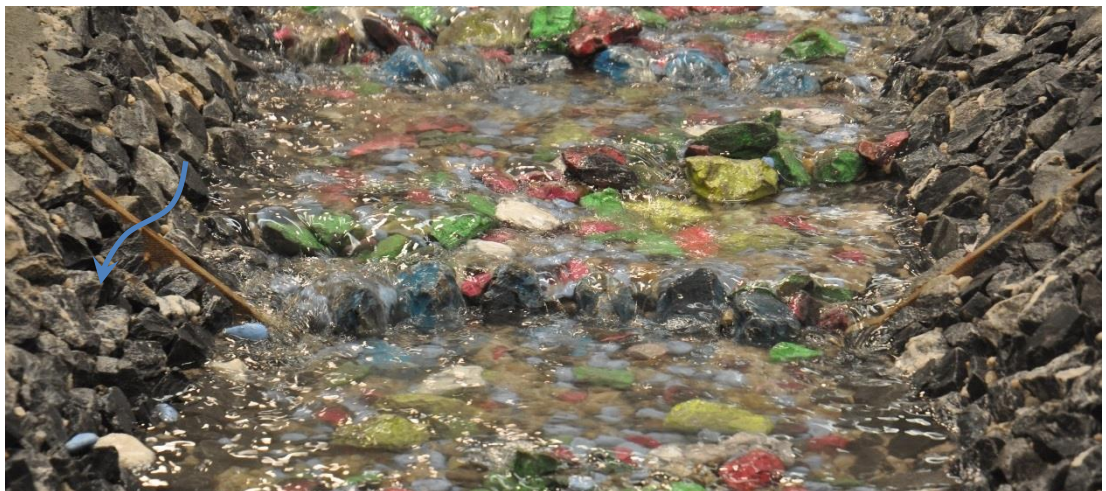
Abbildung 65: Stufe 5 beim Niederwasser nach  $HQ_{30}$ .

Beim Verfüllen der Stufen wurde die mit den Blöcken angereicherte Mischung frei in den Bereichen zwischen den Becken verteilt. Es wurde nicht wie beim Teilversuch A2\_01.1 darauf geachtet, wo genau die grösseren Blöcke liegen. Das Wasser sollte sie so umlagern, dass sie die Sohle vor grösseren Erosionen schützen. Abbildung 64 zeigt den Vergleich des 3D-Scans beim Ausgangszustand und nach dem  $HQ_{30}$ . Die blauen Flächen zeigen an, dass in diesen Bereichen die Sohle abgetragen wurde. Bei einem Stufen-Becken-System sollten die Bereiche nach den Stufen blau eingefärbt sein und nicht die Bereiche vor der Stufe. Die Reihe von blauen Blöcken wurde nicht nur im Unterwasser freigespült sondern auch im Oberwasser. Abbildung 65 zeigt im Hintergrund die vierte und in der Bildmitte die fünfte Stufe. Auch auf dem Foto ist zu erkennen, dass sich in der Mitte zwischen Stufe vier und fünf eine zusätzliche Stufe gebildet hat und die Blöcke, die die Stufe bilden sollten, oberhalb freigespült wurden. Das Wasser fliesst nun zwischen den Blöcken durch.

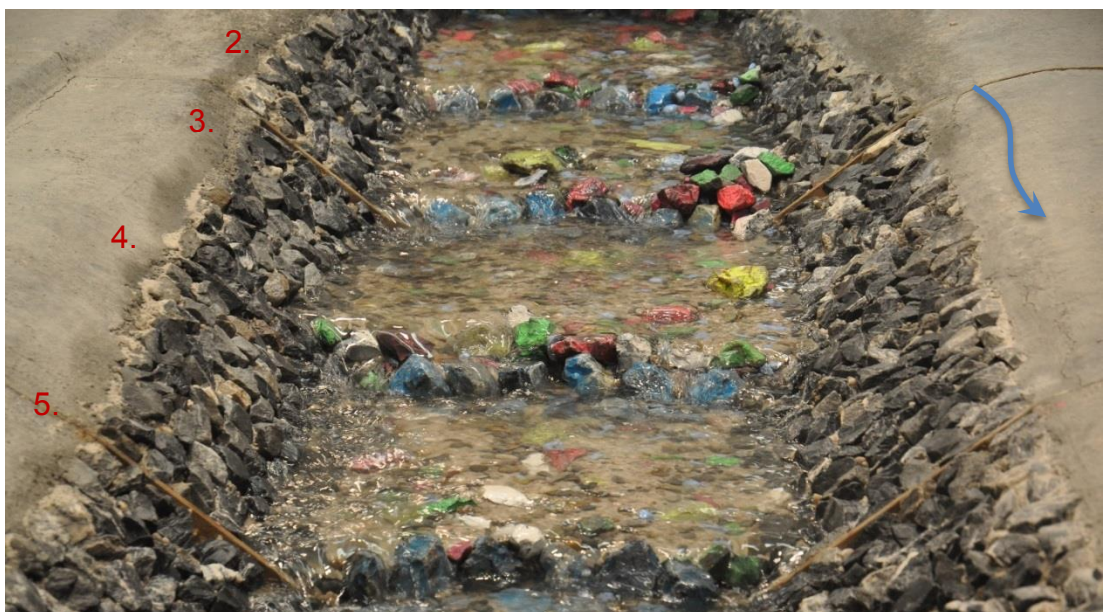
Auf Abbildung 67 ist zu erkennen, dass sich bei Stufe Nr. 3 (in Fließrichtung am linken Ufer) und 4 (auf der oberen Blockreihe) einige der grossen Blöcke abgelagert haben. Diese Blöcke sind für die Stabilität der Stufen ungünstig. Sie beeinflussen die Strömung, was zu grösseren Kolken oder ungleichmässiger Belastung der Stufen führt.

Abbildung 67: Stufe Nr. 2 - 5 bei Niederwasser nach der HQ<sub>100</sub> Ganglinie.

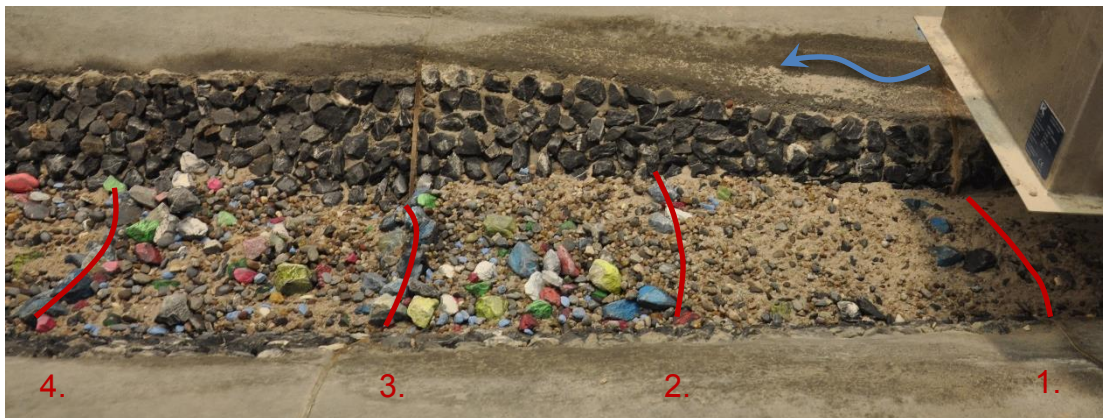
Abbildung 70: Stufen Nr. 1 - 4, nach Kollaps ohne Abfluss.

Alle Stufen haben die Belastung durch den Spitzenabfluss ( $HQ_{300}$ ) gut überstanden, obwohl sich die Kolke nach den Stufen ungleichmässig gebildet haben. Die ungleichmässige Kolkbildung ist auf Abbildung 68 gut zu erkennen. Nach der Stufe Nr. 1 hat sich kein Wassersprung eingestellt, bei der Stufe Nr. 2 ist jedoch ein klarer Wassersprung zu erkennen. Nach dem die Geschiebezufuhr beim  $HQ_{100}$  ganz herunter gefahren wurde, lösten sich die blauen Blöcke aus der oberen Blockreihe der zweiten Stufe. Auf Abbildung 69 ist gut ersichtlich wie sich danach die Strömung im Bereich der ersten vier Stufen verändert hat. Durch den fehlenden Fixpunkt im Unterwasser hat sich nach der ersten Stufe der Kolk vergrössert. Dieser wurde immer tiefer und das Sohlenmaterial konnte ungehindert ins Unterwasser transportiert werden. Der Kolk wurde so tief, dass die untere Blockreihe der ersten Stufe so stark freigespült wurde und die gesamte erste Stufe in den Kolk abgerutscht ist. Kurz darauf wurde der Abfluss heruntergefahren, damit nicht der ganze Zulaufbereich ausgespült wird. Auch wenn die Sohle nach dem Kollaps nur noch kurz den Belastungen durch den abklingenden Abfluss ausgesetzt war, wurde verhältnismässig viel Sohlenmaterial aus dem Zulaufbereich in den Projektperimeter geschwemmt. Die feine Grundmischung ist in Abbildung 70 deutlich zu erkennen. Zusätzlich ist ersichtlich, dass die ersten beiden Stufen nur noch zu erahnen sind und keinen Beitrag zur Stabilität des Gerinnes mehr beitragen.

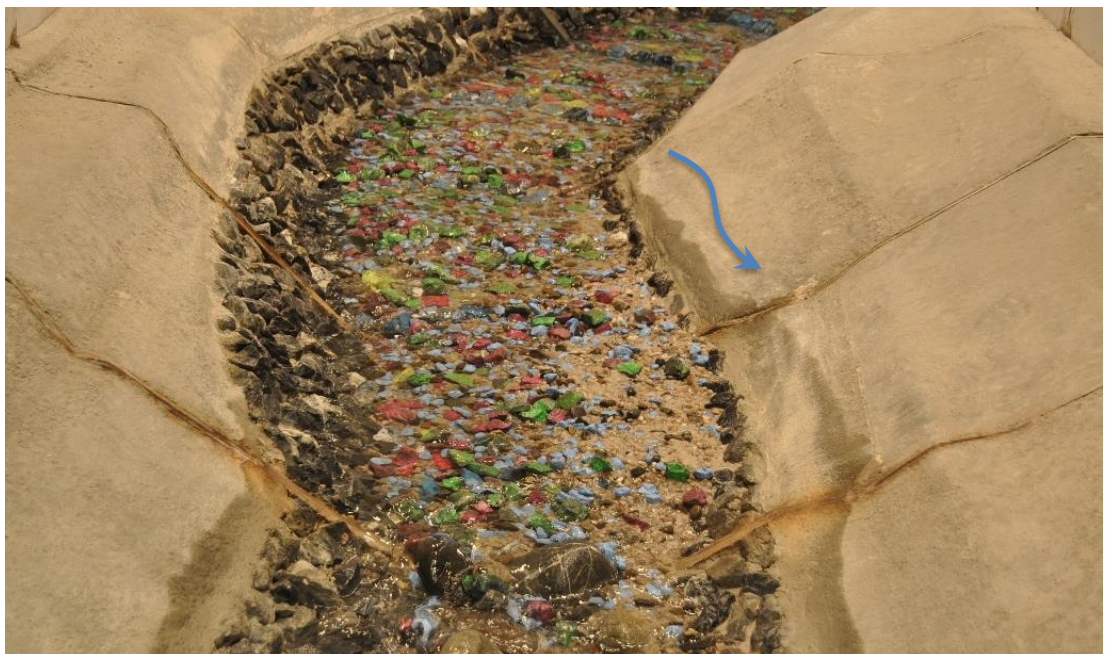
Nicht nur die einzelnen Stufen haben sich unterschiedlich ausgebildet, sondern auch die einzelnen Bereiche im Projektperimeter. Im oberen geraden Bereich (Abbildung 72) sind mit einzelnen Ausnahmen die Stufen schon gut zu erkennen. Das Material das in diesem Bereich abgetragen wurde, muss zuerst durch den Kurvenbereich im Projektperimeter transportiert werden, bis es aus dem Projektperimeter ausgetragen werden kann. Solange jedoch Material aus dem Oberwasser in den Bereich der Linkskurve im Projektperimeter getragen wird, behindert das die Kolkbildung dort. Durch die Kurvensituation bedingt, fliesst die Hauptströmung entlang der Kurvenausenseite. Durch die kleinen Fließgeschwindigkeiten in der Kurveninnenseite lagert sich dort das feine Geschiebe ab, wie auf Abbildung 72 und Abbildung 73 gut zu erkennen ist. Obwohl sich so auch eine Strömungskonzentration im Kurvenausenbereich bildet, hat der Erosionsschutz seine Wirkung gezeigt und eine Erosion verhindert.

Abbildung 73: Kurvenbereich im Projektperimeter bei Niederwasser nach Belastung mit HQ5.

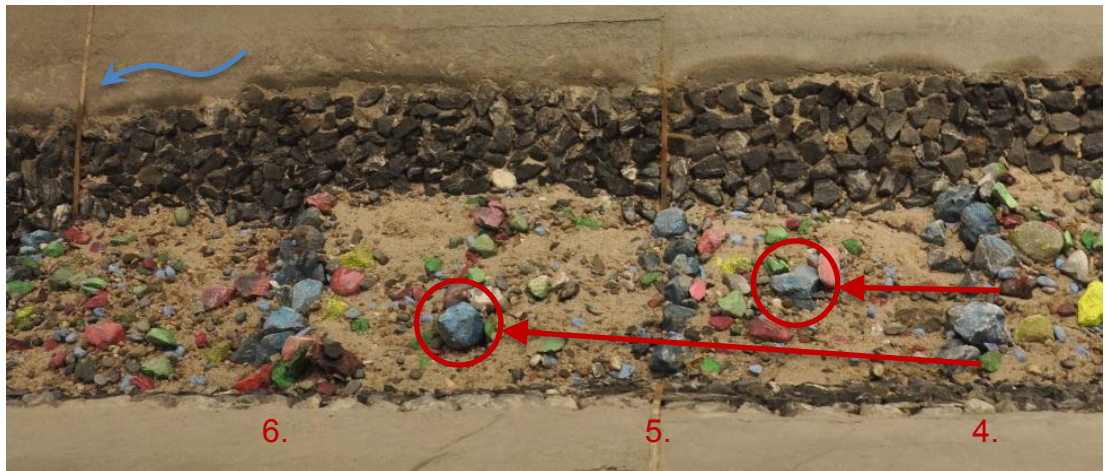
Bei diesem Versuch wurde die Sohle das erste Mal mit einem geschiebeführenden Abfluss belastet. Kurz vor der Abflussspitze ( $HQ_{100}$  mit  $98.0 \text{ m}^3/\text{s}$ ) wurde die Stufe Nr. 4 beschädigt. Aus der oberen Blockreihe haben sich zwei blaue Blöcke gelöst und wurden ins Unterwasser getragen. Wie auf Abbildung 74 ersichtlich, wurde der eine Block noch im folgenden Beckenbereich gestoppt, wobei der andere erst im nächsten liegen geblieben ist.

Abbildung 74: Beschädigte Stufe Nr. 4 nach 1. Versuch mit  $HQ_{100}$  Ganglinie.

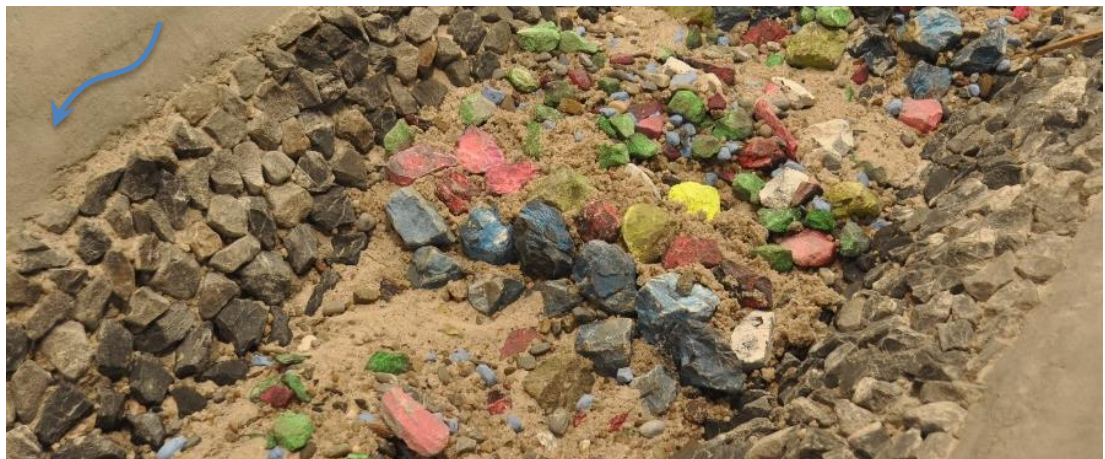
Damit sich die Erosion nicht weiter ins Oberwasser ausbreiten konnte, wurde der Abfluss kurz nach der Beschädigung herunter gefahren. Anschliessend wurde die Stufe repariert, damit die Stabilität der restlichen Stufen weiter überprüft werden konnte. Abbildung 75 zeigt die Stufe Nr. 4 nachdem die obere Blockreihe neu eingebaut und mit einem oberwasserseitigen Erosionsschutz ausgestattet wurde.

Abbildung 75: Stufe Nr. 4 nach Reparatur der oberen Blockreihe und des Erosionsschutzes oberhalb.

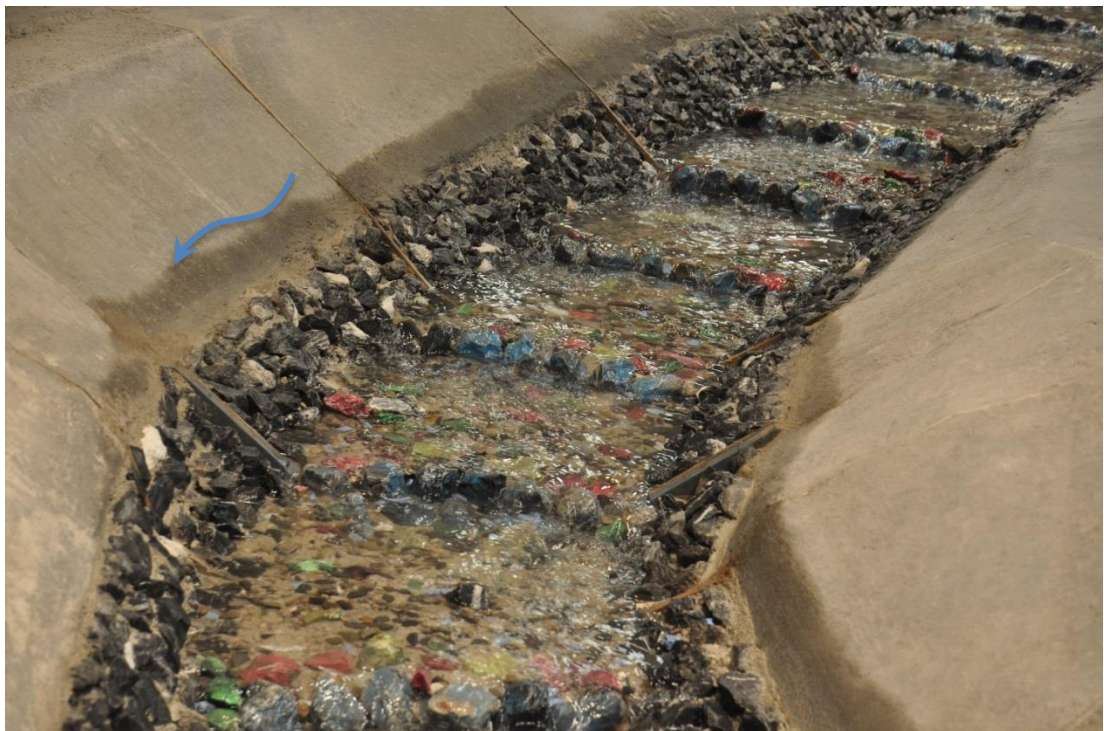
Abbildung 77: Stufen im Bereich der heutigen Sperre nach der  $HQ_{300}$ -Überlastfall-Ganglinie bei Niedrigwasser.

Die Stufen sind auch während der Belastung mit dem  $HQ_{300}$  und dem Überlastfall stabil geblieben. Dieses Szenario ist nicht nur für die Stabilität sondern auch für die Fischdurchgängigkeit ein sehr ungünstiger Fall. Wird bei hohen Abflüssen die Geschiebezufuhr unterbrochen, wie es der Überlastfall simuliert, wird immer mehr Sohlenmaterial aus den Beckenbereichen ausgetragen, da der Nachschub von oben fehlt. Dies hat zur Folge, dass sich die Sohle zwischen den Becken absenkt und somit die Kolke tiefer werden. Das bedeutet, dass die Gefahr grösser wird, dass die untere Blockreihe der Stufen in den Kolk abrutscht. Durch die Sohlenabsenkung im gesamten Beckenbereich liegt der Wasserspiegel in den Becken nach solchen Ereignissen auch tiefer. Somit steigt die Wasserspiegeldifferenz bei den Stufen an und die Fische müssen bei der Wanderung in die Laichgebiete grössere Hindernisse überwinden.

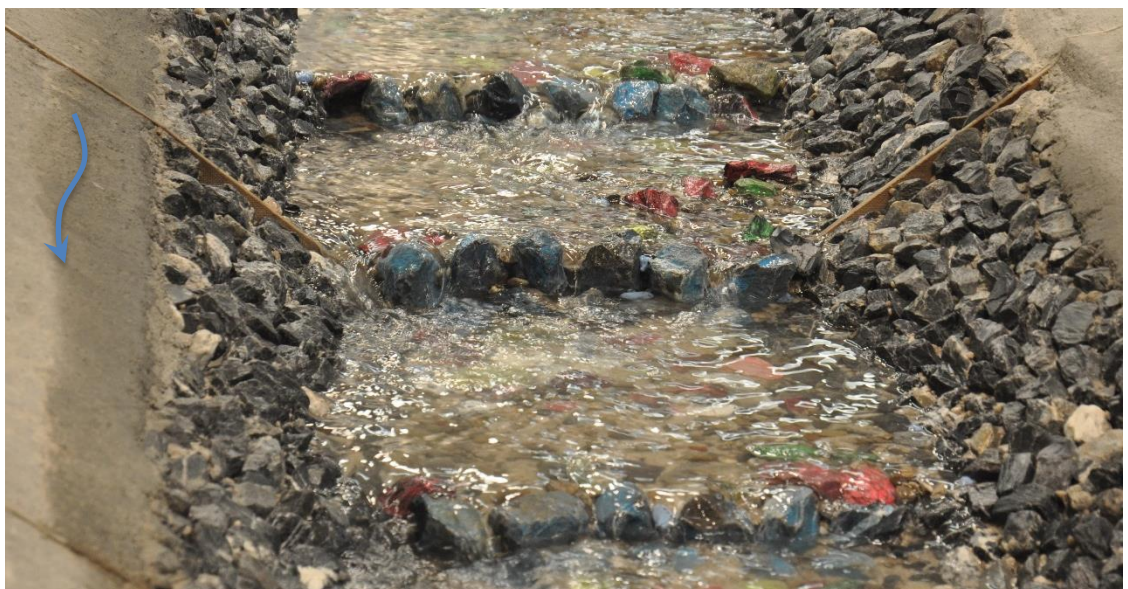
Abbildung 78: Stufen Nr. 6 bis 8 nach der  $HQ_{300}$ -Überlastfall-Ganglinie. Gut zu erkennen sind die einzelnen Lücken zwischen den Blocksteinen, durch welche die Fische die Stufe überwinden können.

Die gemessenen Wasserspiegeldifferenzen scheinen hoch zu sein für die Fische. Zwischen den einzelnen grossen Blöcken bildeten sich jedoch immer wieder kleine Passagen, durch die sie teilweise schwimmen können. Im Vergleich zu einer Sperre mit einer fest eingebauten Überfallkante, können die im Modell eingebauten Stufen besser überwunden oder durchschwommen werden.

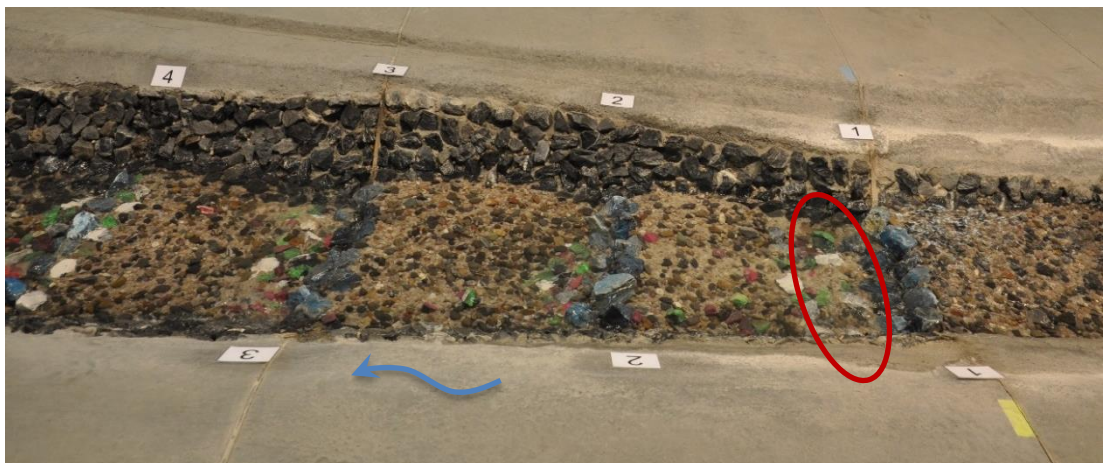
Abbildung 80: Stufen Nr. 1 bis 4 bei Niederwasser nach HQ<sub>5</sub>.

Da die Bereiche zwischen den Stufen nur mit der Grundmischung und nicht mit zusätzlichen Blöcken verfüllt wurden, haben sich die Kolke nach den Stufen viel schneller gebildet als im letzten Versuch. Jedoch wurden dadurch die Erosionsschutzmassnahmen stärker belastet. Wie auf Abbildung 80 ersichtlich ist, ist der Kolkschutz nach der ersten Stufe bereits beschädigt worden und einige der kleineren Blöcke wurden gelöst und ins Unterwasser getragen.

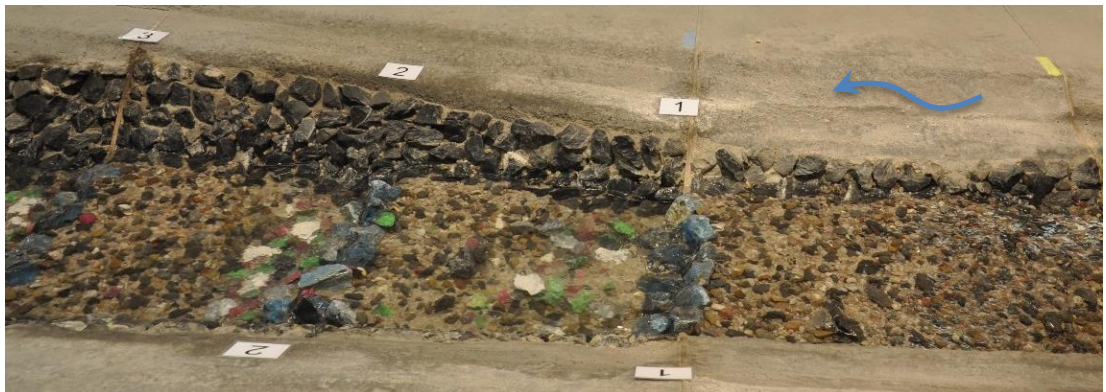
Abbildung 81: Stufen Nr. 1 und 3 bei Niederwasser nach  $HQ_{30}$ .

Mit zunehmendem Abfluss vermochte das Wasser vermehrt die verbauten Blöcke der Variante 7 umzulagern. Vor allem die pinken und grünen Blöcke der sechst- und fünftgrösste Fraktion ( $\varnothing 0.53 \text{ m}$  bis  $0.90 \text{ m}$ ) wurden durch die Belastung umgelagert. Nach dem  $HQ_{30}$  war der Kolkchutz der ersten Stufe deshalb nicht mehr intakt. Um bei den grösseren Abflüssen einen zu tiefen Kolk zu verhindern, wurde nach der Belastung mit dem  $HQ_{30}$  der Kolkchutz nach der ersten Stufe entfernt und durch eine Kolkwanne ersetzt. Dafür wurden Blöcke der fünft- bis drittgrössten Fraktionen ( $\varnothing 0.64 \text{ m}$  bis  $1.27 \text{ m}$ ) verwendet (siehe Abbildung 82).

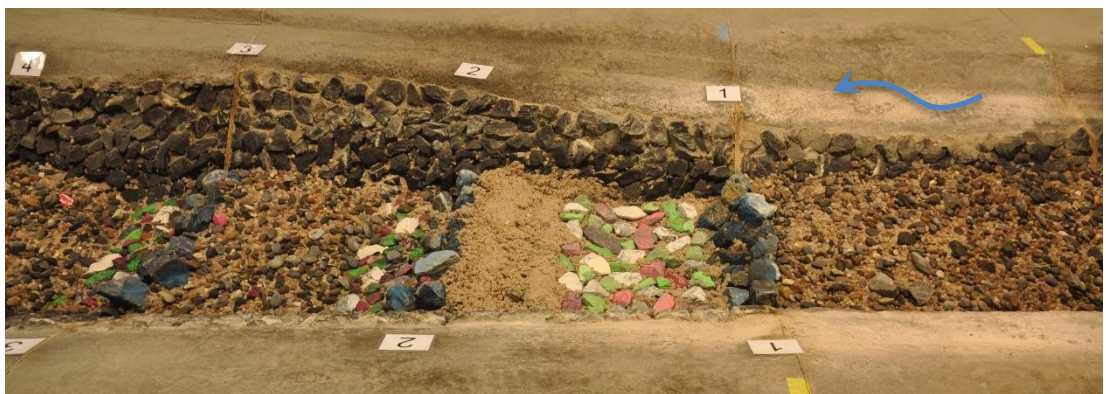
Abbildung 82: Neubau des Kolkschutzes (Kolkwanne) nach Stufe Nr. 1 nach  $HQ_{30}$ .

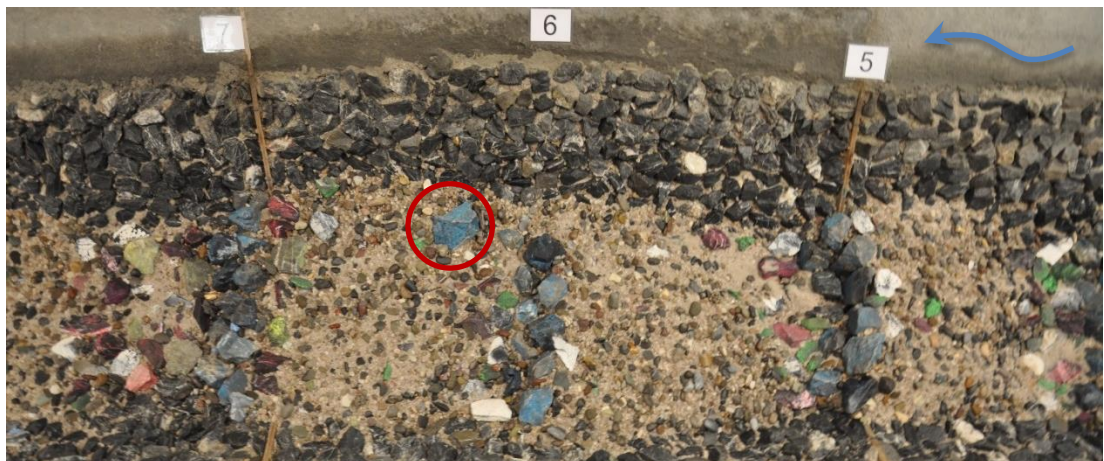
Bei  $94.0 \text{ m}^3/\text{s}$  hat sich ein Block aus der oberen Blockreihe der Stufe Nr. 6 gelöst (rot markierter Block auf Abbildung 83). Der Block wurde jedoch nicht weit transportiert und blieb im Bereich des Kolkes nach der Stufe Nr. 6 liegen. Unter genauer Beobachtung wurde der Versuch weitergeführt. Die Stufe Nr. 6 und die oberhalb liegende Stufe Nr. 5 haben die Abflussspitze und den abklingenden Ast des  $HQ_{100}$  überstanden. Trotzdem wurde die Stufe, bevor sie mit der  $HQ_{300}$ -Überlastfall-Ganglinie belastet wurde, repariert. Da es nicht sehr stabil gewesen wäre, nur den einen Block zurück zu setzen und der oberwasserseitige Erosionsschutz auch zerstört war, wurde die gesamte Stufe mit Erosions- und Kolkschutz neu versetzt. Der Kolkschutz der Stufe Nr. 5 wurde auch ersetzt. Aufgrund der Sohlenabsenkung hinter dem fehlenden Block der Stufe Nr. 6, haben sich auf der rechten Seite (in Fließrichtung) einzelne Blöcke aus dem Kolkschutz gelöst.

Abbildung 83: Stufen Nr. 5 bis 7 nach  $HQ_{100}$ .

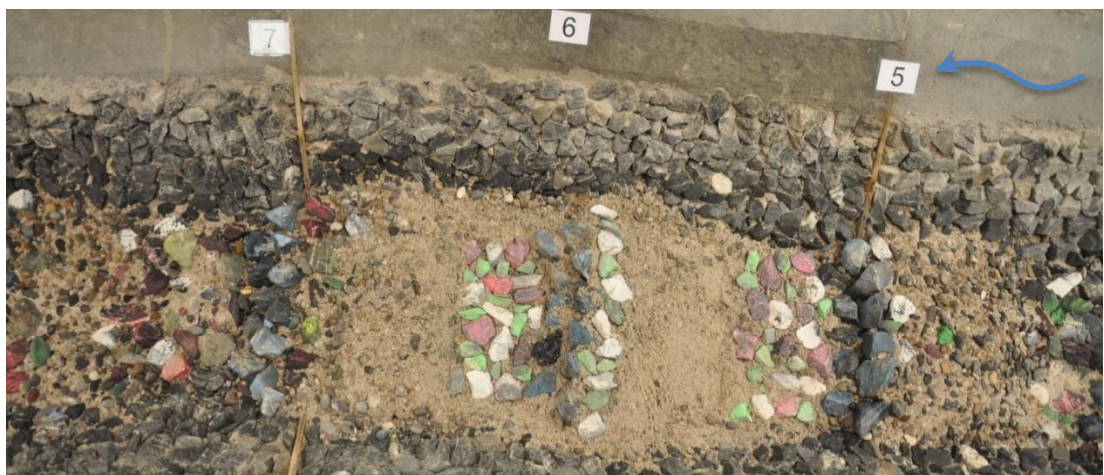
Abbildung 84: Stufen Nr. 5 bis 7 nach Reparatur.

Der oberwasserseitige Erosionsschutz wurde wie in Abbildung 86 ersichtlich teilweise beschädigt und weggespült (weisse und grüne Blocksteine, siehe Abbildung 84). Es hat sich jedoch gezeigt, dass die Stabilität dadurch nicht gefährdet ist. Bei kleinen Abflüssen wird die Strömung an den Stellen ohne oberwasserseitigen Blockschutz konzentriert.

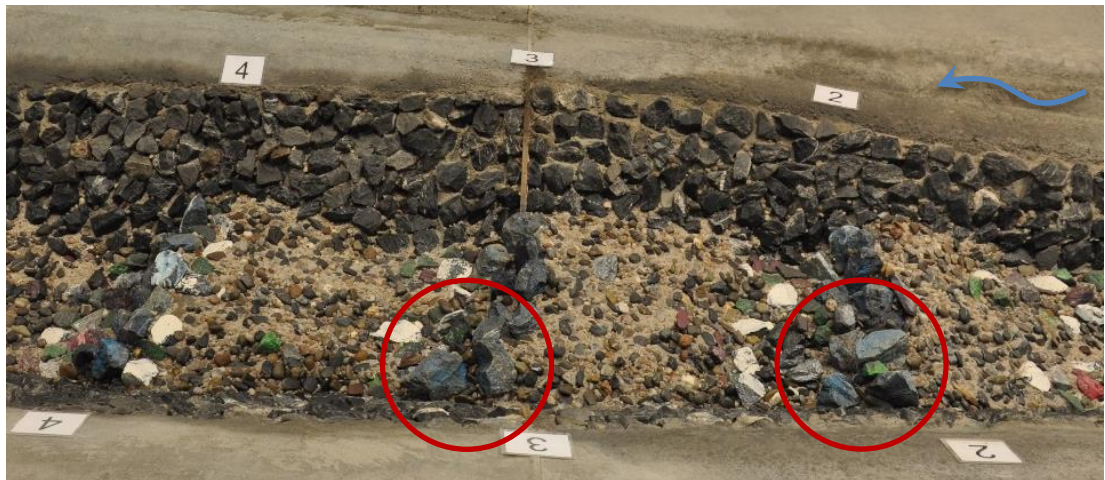
Abbildung 85: Stufen Nr. 2 bis 4 nach  $HQ_{300}$ -Überlastfall.

Nach den Reparaturen nach dem  $HQ_{30}$  und  $HQ_{100}$  sind die Stufen nun stabil geblieben und es hat keine grösseren Beschädigungen der Stufen gegeben. Einzelne Blöcke haben sich während den Teilversuchen ein wenig verschoben, die Stabilität der Stufe war jedoch nicht gefährdet. Die beiden roten Markierungen in Abbildung 85 zeigen die in Fließrichtung auf der linken Seite liegenden, verschobenen Blöcke in der Stufe Nr. 2 und 3.

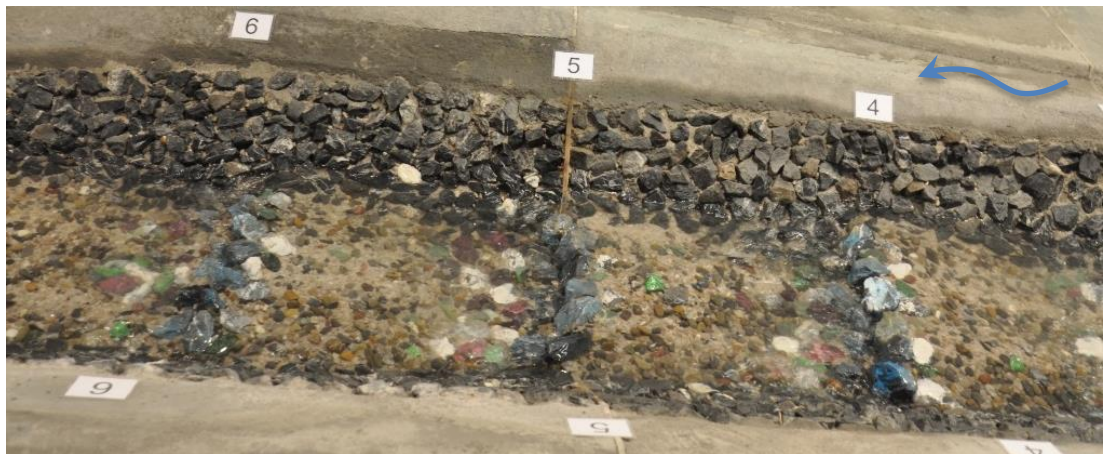
Abbildung 86: Stufen Nr. 4 bis 6 nach  $HQ_{300}$ -Überlastfall. Der oberwasserseitige Erosionsschutz wurde teilweise ausgetragen.

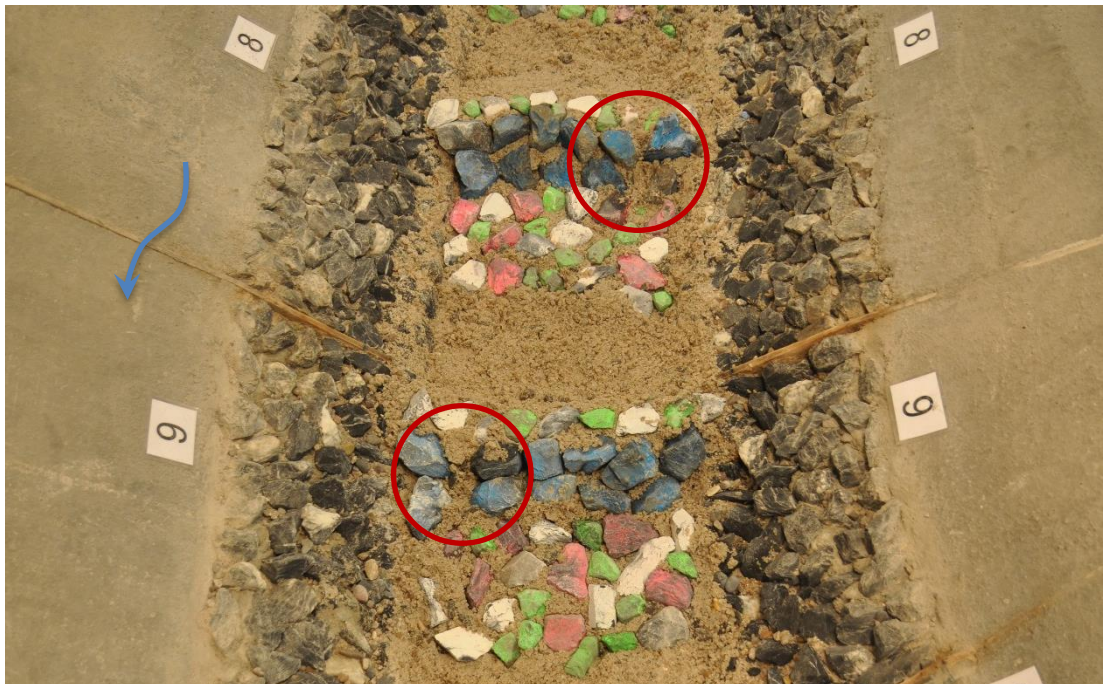
Abbildung 88: Stufen 8 und 9 mit Kolkenschutz mit rot markierten Aufstiegs-lücken.

Die Stufen 7 bis 9 wurden vor dem Versuch abgebrochen und neu aufgebaut gemäss Variante 6 (Die restlichen Stufen wurden nach dem Versuch A2\_04.1 nicht verändert). Zusätzlich wurde darauf geachtet, dass bei jeder Stufe die Blöcke der beiden Blockreihen an einer Stelle nicht ineinander verzahnt positioniert werden. So soll sich über beide Blockreihen eine Rinne bilden, die nicht durch Blöcke verstellt ist. Den Fischen wird dadurch der Aufstieg erleichtert und beim Abstieg wird die Verletzungs-gefahr vermindert. Um die Dynamik der Gerinnesohle zu erhöhen, wurden diese Aufstiegs-lücken wechselseitig zwischen dem ersten und zweiten Block nach der Böschung angeordnet.

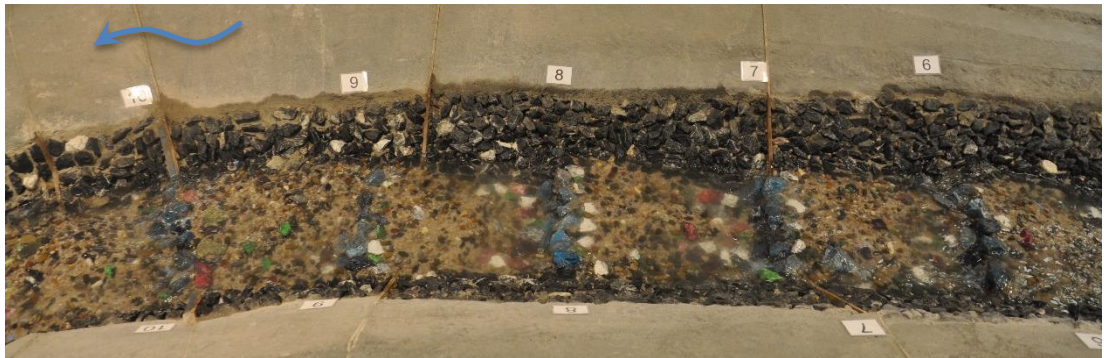
Abbildung 90: Stufen 6 bis 10 nach A2\_05.1\_HQ100G bei Niederwasser.

Auf Abbildung 90 ist zu erkennen, dass sich der Kolk nach der Belastung mit der  $HQ_{100}$ -Ganglinie bei der Stufe 9 nicht so stark ausgebildet hat wie den bei Stufen 6 bis 8, obwohl alle gleich aufgebaut wurden.

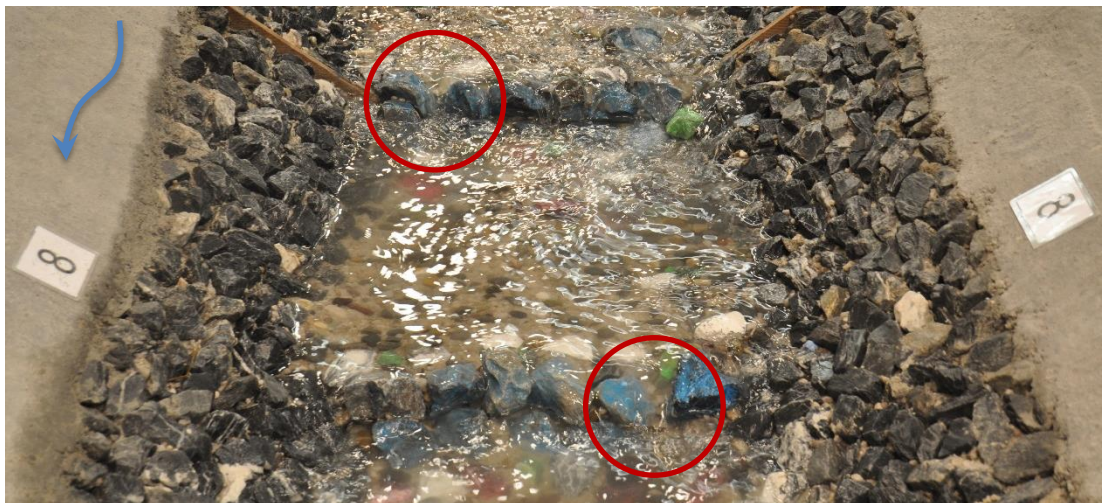
Abbildung 91: Stufen 7 und 8 nach A2\_05.1\_HQ100G bei Niederwasser.

Auch wenn sich die Kolke nicht gleichmässig stark ausgebildet haben, war die Stabilität der drei neu gebauten Stufen stets gewährleistet. Die Verminderung der Stabilität infolge der Aufstiegsrücken ist folglich in einem akzeptablen Rahmen. Abbildung 91 zeigt Stufe 7 und 8 bei Niederwasser nach dem Teilversuch A2\_05.1\_HQ100G. Die vorgesehenen, rot markierten Aufstiegsrücken haben sich wie gewünscht ausgebildet und führen Wasser.

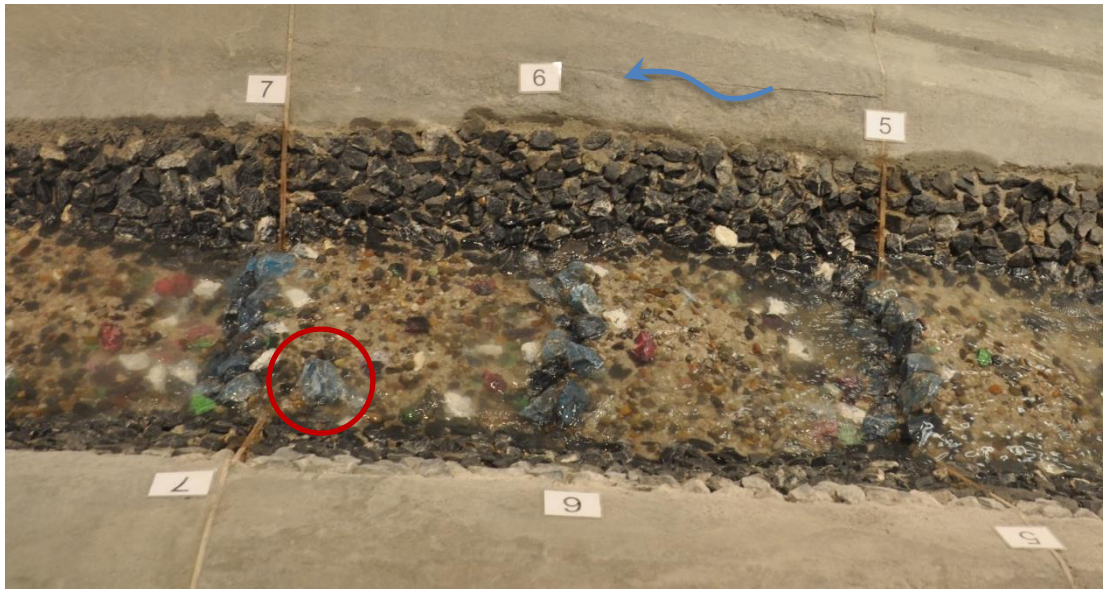
Abbildung 92: Stufen 5 bis 7 nach A2\_05.1\_HQ100G bei Niederwasser.

Die neu gebauten Stufen 7 bis 9 blieben während der HQ<sub>100</sub>-Ganglinie zwar stabil, jedoch wurde die Stabilität der Stufen im oberen Teil des Projektperimeters durch die vielen Belastungen reduziert. Während dem Versuch A2\_04.1 wurden die Stufen mit einer HQ<sub>100</sub>- und einer HQ<sub>300</sub>-Überlastfall-Ganglinie belastet. Beim Überlastfall wurde das Gerinne mit einem HQ<sub>100</sub> ohne Geschiebebeschickung belastet. Dabei wurden die Feianteile aus dem Projektperimeter geschwemmt, die Sohle wurde dadurch rauer und die Kolke tiefer. Während den anschliessenden Abschlussmessungen wurde die Sohle jeweils rund 6 Stunden mit dem HQ<sub>5</sub> und HQ<sub>30</sub> ohne Geschiebebeschickung und jeweils rund 3 Stunden mit dem HQ<sub>100</sub> und HQ<sub>300</sub> mit Geschiebebeschickung belastet. Zusätzlich wurde die Sohle noch mit verkürzten HQ<sub>100</sub>-Ganglinien für Präsentationszwecke belastet. Die wiederholte Belastung mit den hohen Abflüssen und unterschiedlichem Geschiebetrieb vermochte die Stufen zu schwächen. Deshalb löste das Wasser bei diesem Teilversuch einen Block der oberen Blockreihe der Stufe 6 und verschob ihn in den nachfolgenden Beckenbereich. Der verschobene Block ist auf Abbildung 92 rot markiert. Die Stufe ist jedoch nicht kollabiert, obwohl der Block bereits kurz nach der Hochwasserspitze bei einem Abfluss von 97.0 m<sup>3</sup>/s verschoben wurde.

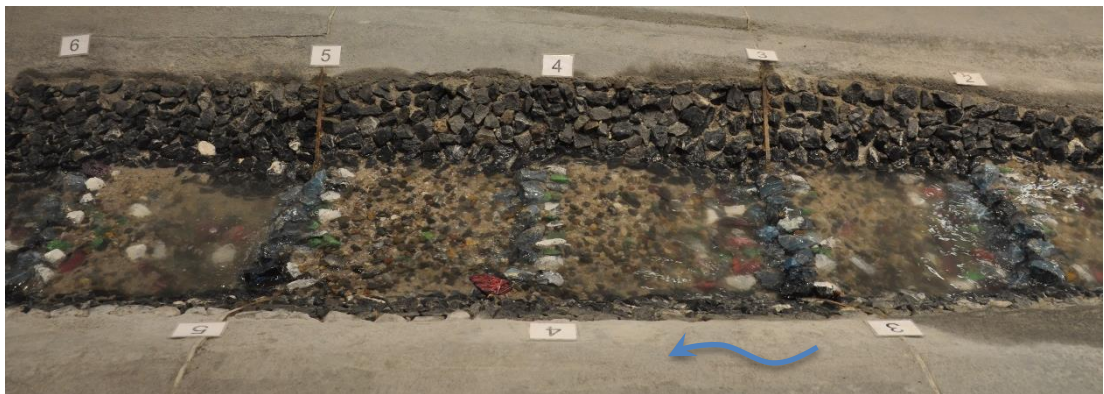
Abbildung 94: Stufen 2 bis 6 nach A2\_05.1\_HQ300G bei Niederwasser.

Sowohl die vor diesem Teilversuch neu gebauten, wie auch die bereits mehrfach belasteten Stufen haben die Belastung durch die HQ<sub>300</sub>-Überlastfall-Ganglinie überstanden. Wobei sich auch hier die Kolke in den Beckenbereichen sehr unterschiedlich ausgebildet haben (siehe Abbildung 94). Die Kolke nach Stufe 2 und 5 sind viel tiefer als die nach Stufe 3 und 4.
