## Technischer Bericht Modellversuche

# Hochwasserschutz und Längsvernetzung Sperrre Sandweidli

## Modellversuche Serie A

### Stufen-Becken-Gerinne Sandweidli

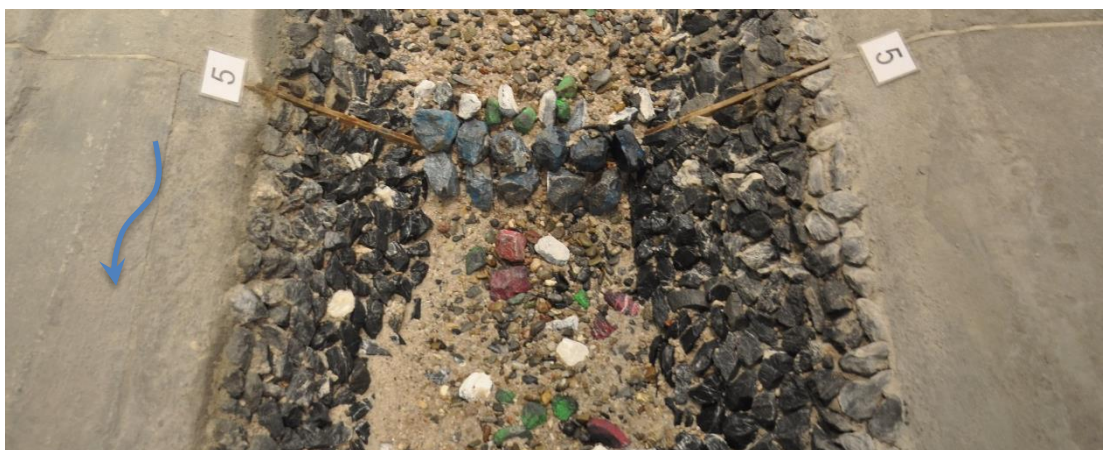
Wie auf Abbildung 95 zu erkennen ist, wurde der Kolkenschutz der Stufe 5 beschädigt und teilweise ausgetragen. Somit wurde erneut aufgezeigt, dass die nicht fixierten Blöcke bei grossen Belastungen ausgetragen werden können. Wenn der Erosionsschutz wie bei der Stufe Nr. 5 erodiert wird, kann die untere Blockreihe wie bei früheren Versuchen unterspült werden und dadurch in den Kolk abrutschen. Durch den fehlenden Rückhalt vom Unterwasser haben sich die mittleren Blöcke leicht in Richtung Unterwasser verschoben. Die Blöcke links und rechts von der Aufstieglücke haben sich auch so verschoben, dass der Fischaufstieg nicht mehr ohne Hindernis möglich ist. Vergleich Abbildung 95 mit Abbildung 93.

Abbildung 95: Stufe 5 nach A2\_05.1\_HQ300G.

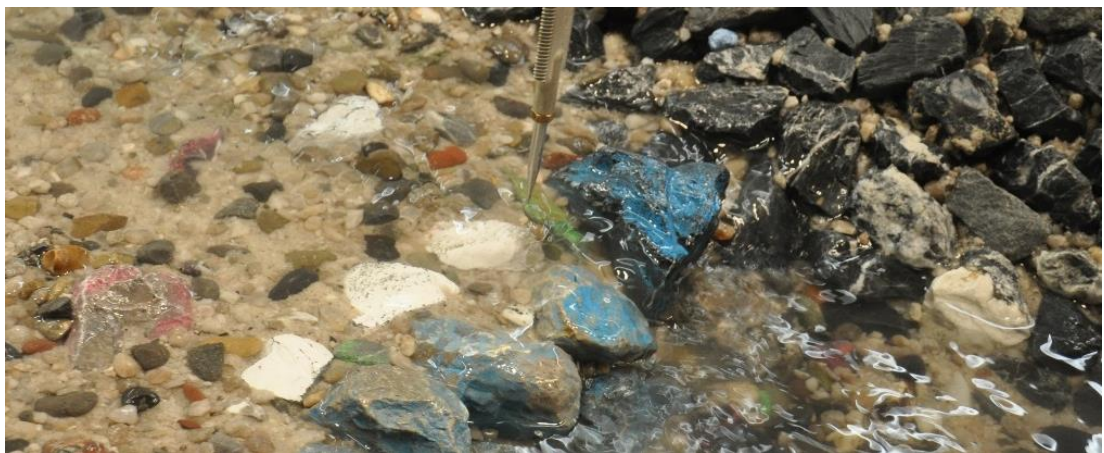
Abbildung 97: Wasserspiegelmessung bei Stufe 8 mit Stechpegel bei 1.4 m<sup>3</sup>/s.

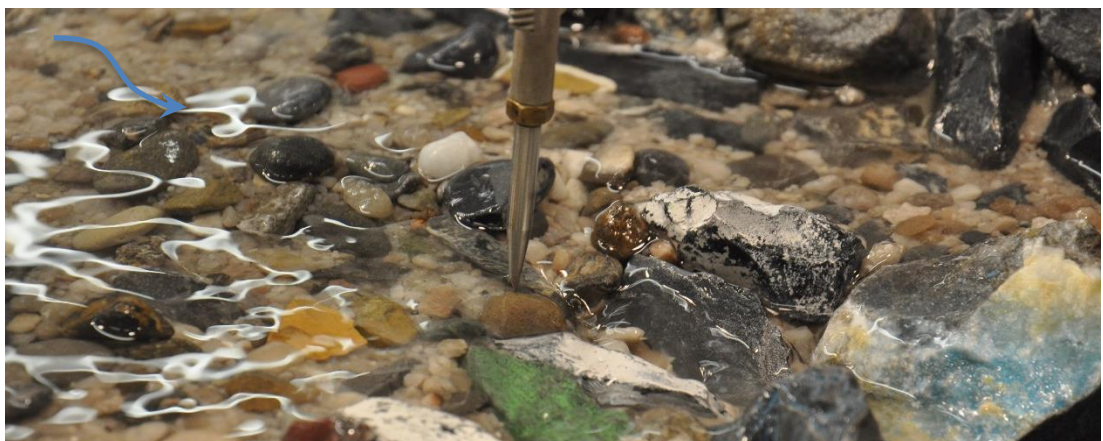
Abbildung 98: Vermessung des Talwegs an der seichtesten Stelle oberhalb Stufe 4 bei 1.4 m<sup>3</sup>/s.

Die Wassertiefe an der seichtesten Stelle im Talweg wurde mit dem Stechpegel abgeschätzt. Die Resultate sollten jedoch mit Vorsicht betrachtet werden, da die Abflusstiefen in diesen Bereichen sehr gering sind, können Verfälschungen auf Grund der Oberflächenspannung des Wassers auftreten. Abbildung 98 zeigt die Vermessung des Talwegs oberhalb der Stufe 4 bei einem Abfluss von 1.4 m<sup>3</sup>/s. Es ist schwer abzuschätzen wo die seichteste Stelle genau ist. Nach jedem Hochwasser mit Geschiebetransport liegt die seichteste Stelle an einem anderen Ort.

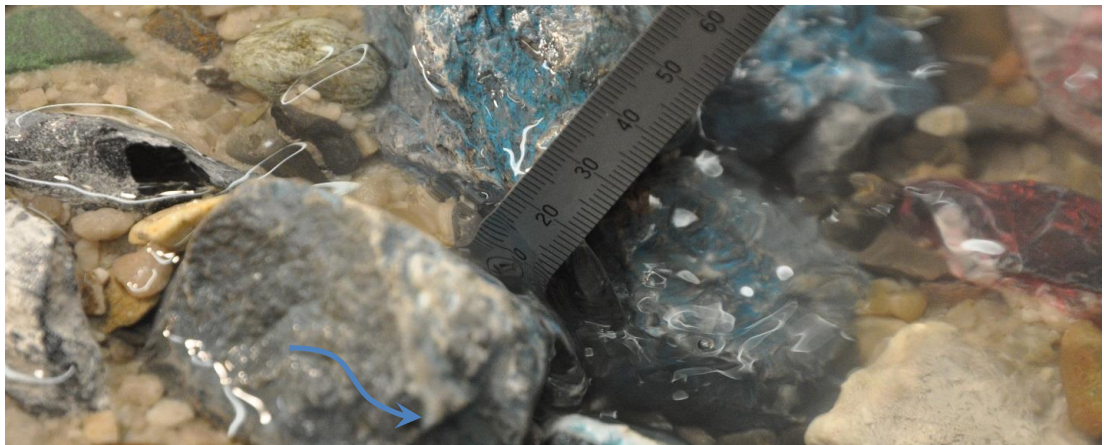
Abbildung 99: Vermessung der Abflusstiefe in der Engstelle bei Stufe 2 bei 1.4 m<sup>3</sup>/s.

Abbildung 99 zeigt die Vermessung der Abflusstiefe in der Aufstieglücke bei der Stufe 2 während einem Abfluss von 1.4 m<sup>3</sup>/s. Obwohl der Massstab sehr schmal ist, beeinflusst er den Wasserspiegel, da das Wasser in der Aufstieglücke konzentriert auf einer kleinen Breite mit einer hohen Geschwindigkeit abfließt. Zusätzlich ist es schwer den massgebenden Querschnitt zu finden und die Wassertiefe im richtigen Winkel zu messen.
