Gemeinde Lauterbrunnen

Hochwasserschutz und Geschieberückhalt Sagibach, Isenfluh

Bauleiterbericht

23.11.2012 / BAD

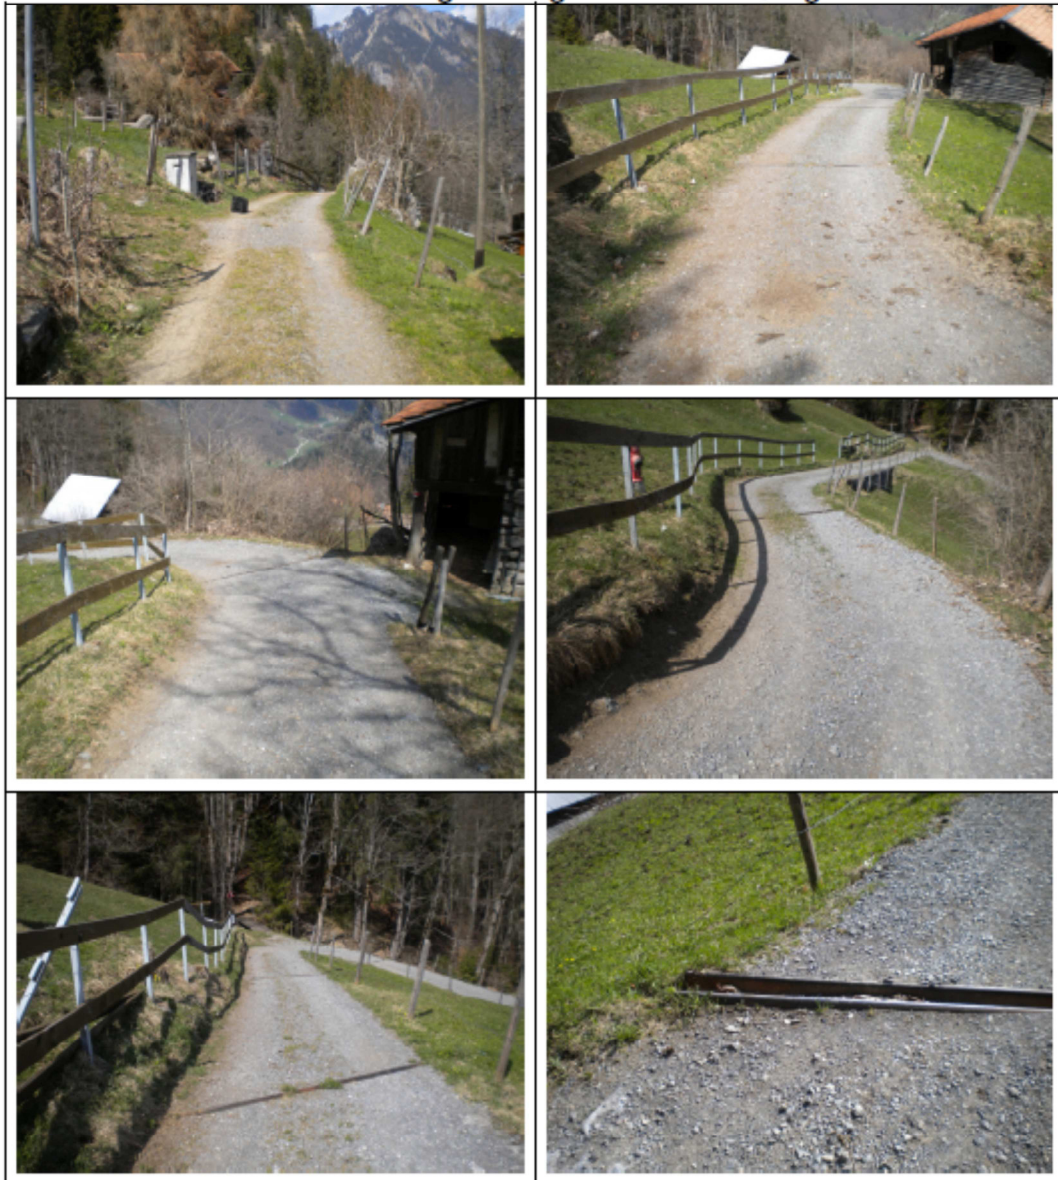
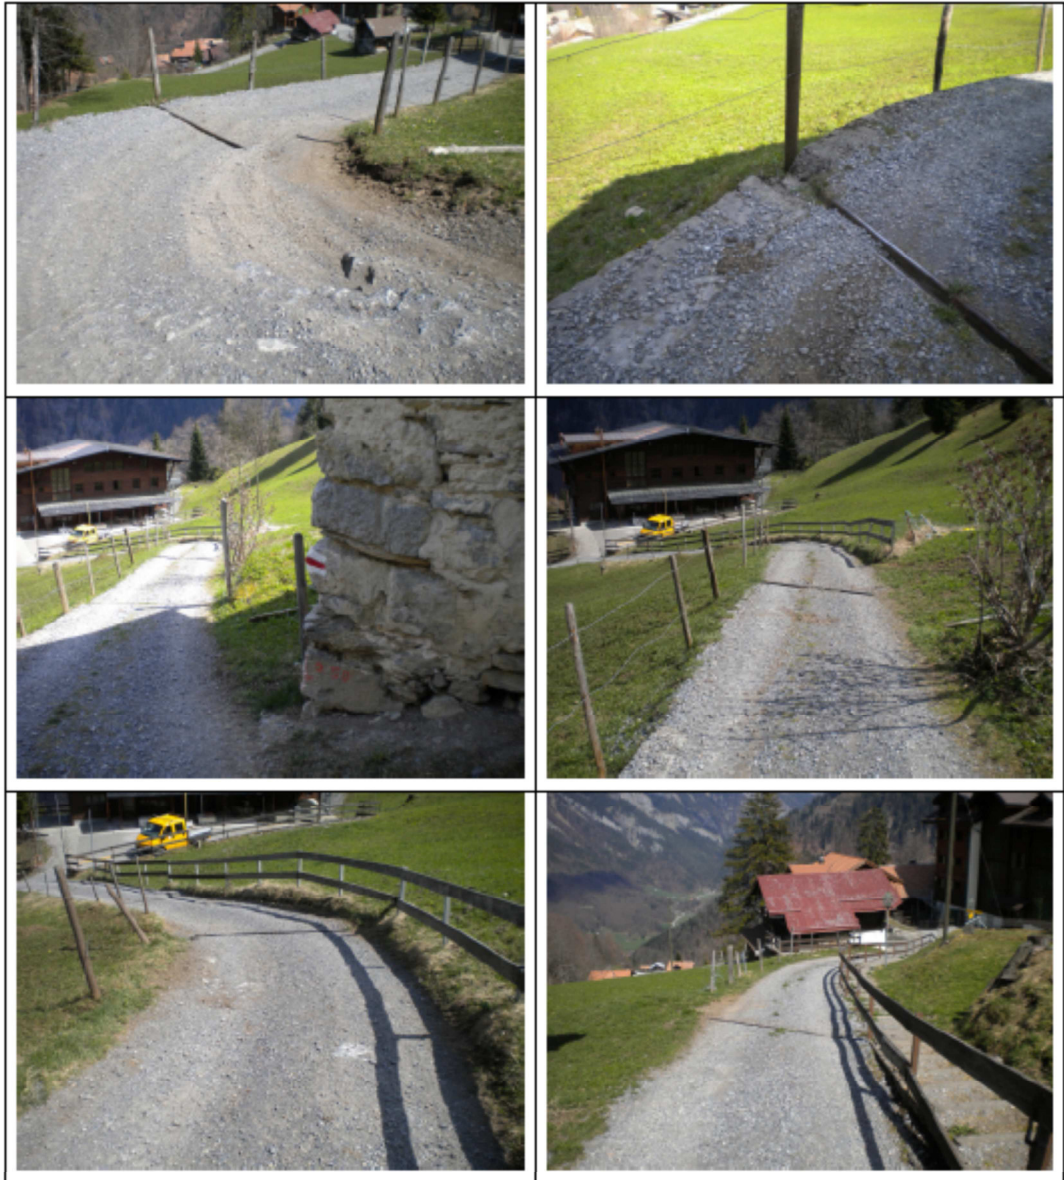
IVS – Historischer Verkehrsweg von regionaler Bedeutung

Termin	Wer
1. IVS – Verkehrsweg von regionaler Bedeutung <ul style="list-style-type: none"> • Der IVS – Wanderweg ist mit einer Kiesoberfläche versehen • Keine Schäden erkennbar. • Der Forstweg ist alt, aber in einem guten Allgemeinzustand • S.a Fotodokumentation 		HPAG
2. Bereich Abzweigung IVS – Wanderweg bis Bachdurchlass 1, Sagibach <ul style="list-style-type: none"> • Die Strasse weist leichte Setzungen im Bereich des VK auf. • Wenige altersbedingte Schäden durch normale Abnützung erkennbar. • Hangseitige Risse und Setzungen 		HPAG

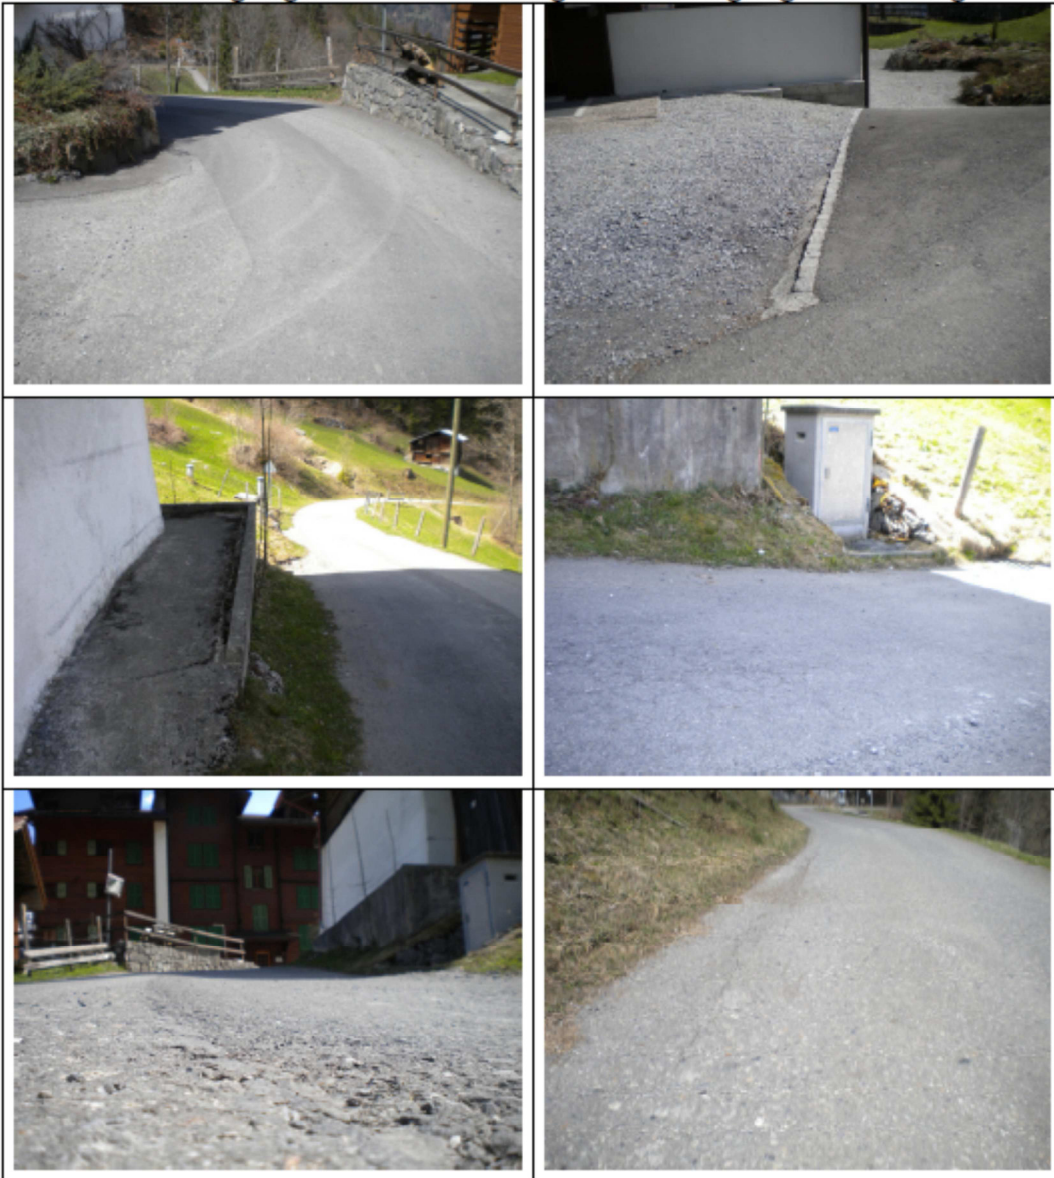
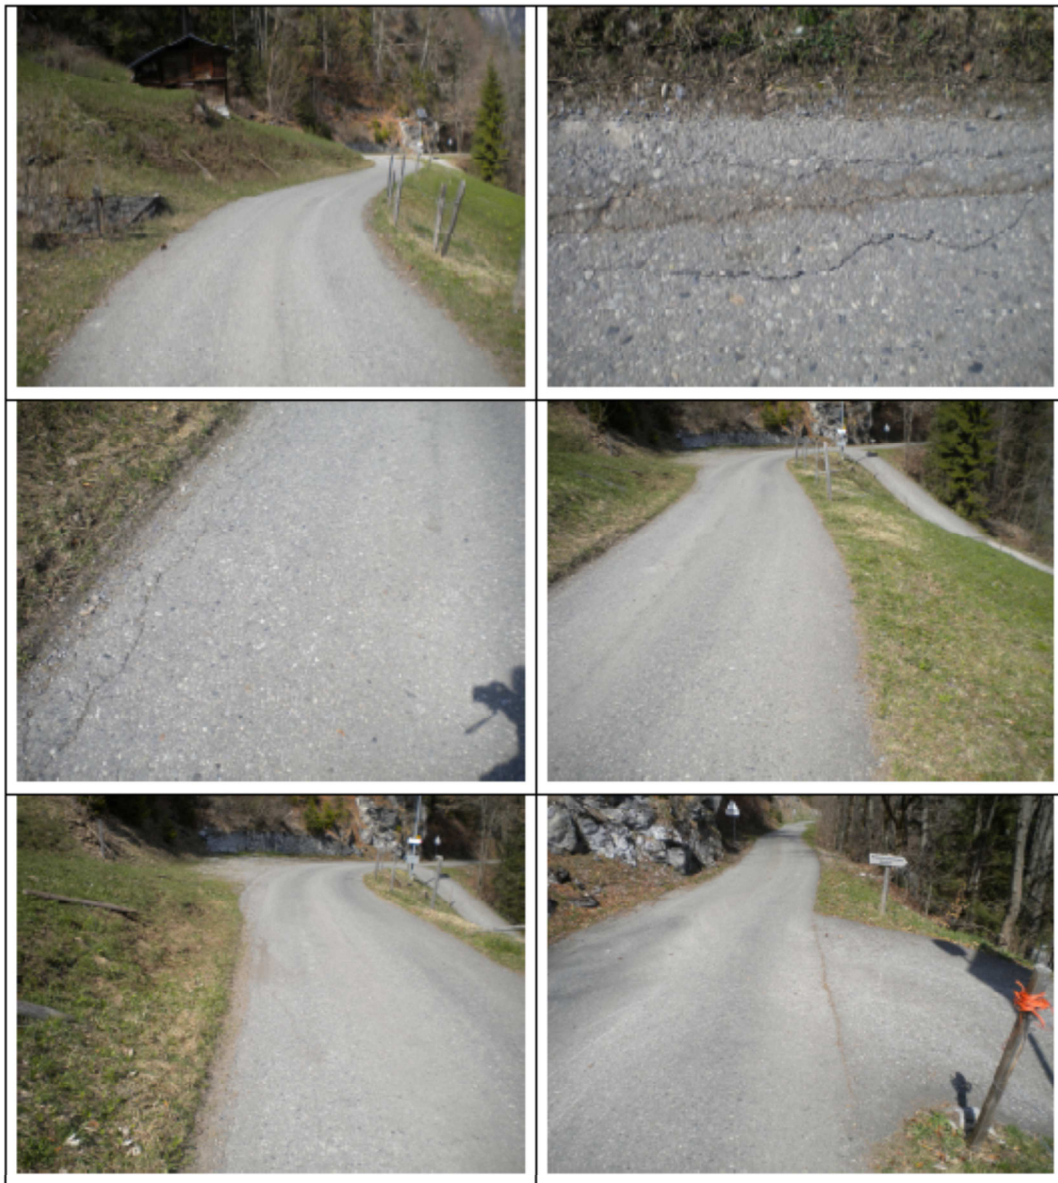
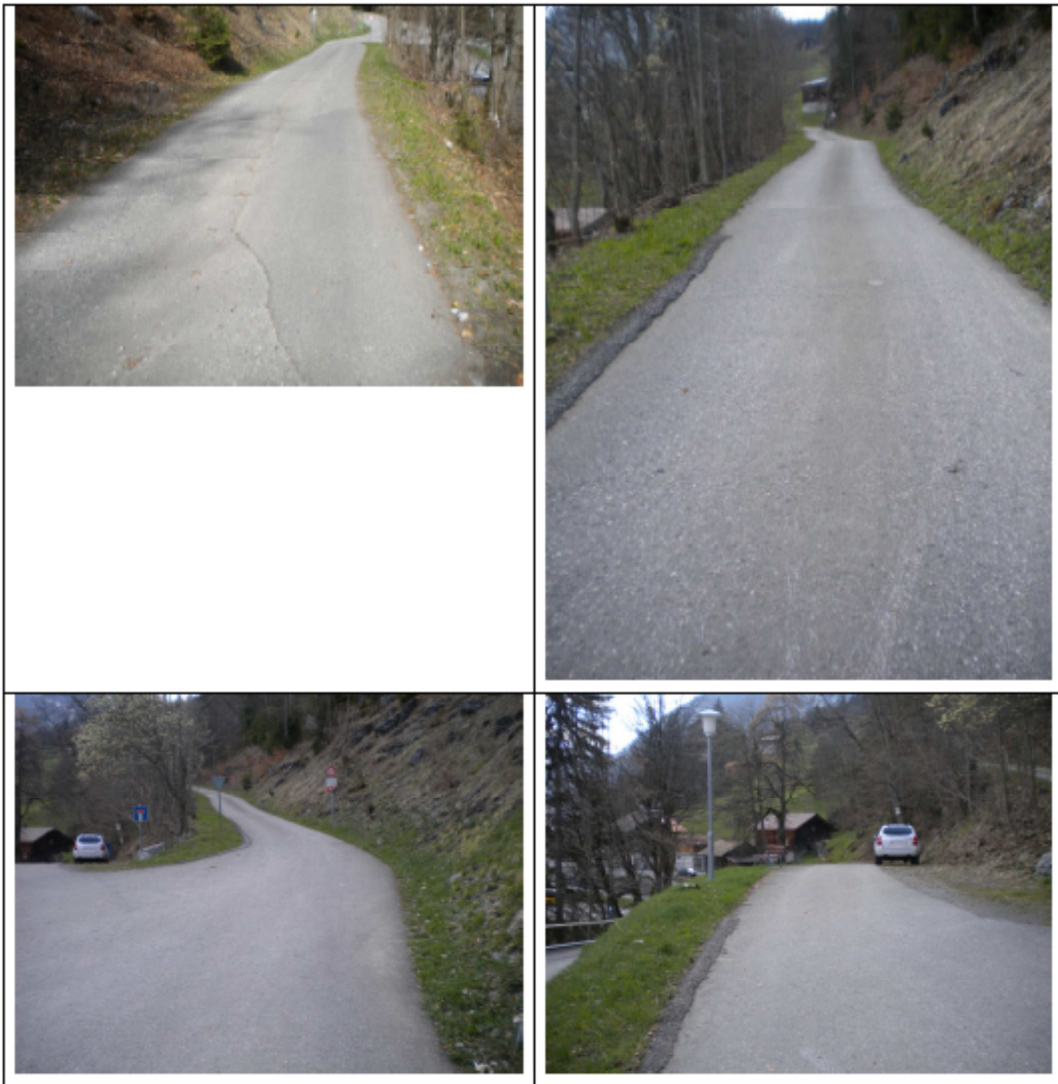
Bereich Abzweigung IVS – Verkehrsweg bis Abzweigung Wanderweg

Termin	Wer
<ul style="list-style-type: none"> • S.a. Fotodokumentation 3. Bereich BDL 1, Sagibach –Abzweigung Wanderweg Seilbahn • Hangseitige Risse und Setzungen • Wenige altersbedingte Schäden durch normale Abnützung erkennbar. • S.a. Fotodokumentation 		HPAG
<ul style="list-style-type: none"> 4. Bereich Abzweigung Wanderweg Seilbahn - Abzweigung Dorfeinfahrt • Dieser Abschnitt ist alt aber in einem guten Allgemeinzustand. Belagserneuerungen wurden bereits durchgeführt. • Wenige altersbedingte Schäden durch normale Abnützung erkennbar. • Wenige bis gar keine Risse erkennbar • S.a Fotodokumentation 		HPAG
