Gemeinde Lauterbrunnen

Instandstellungsprojekt (ISP) Mösli

Wasserbaubewilligung (Beilage 2.1)

Technischer Bericht

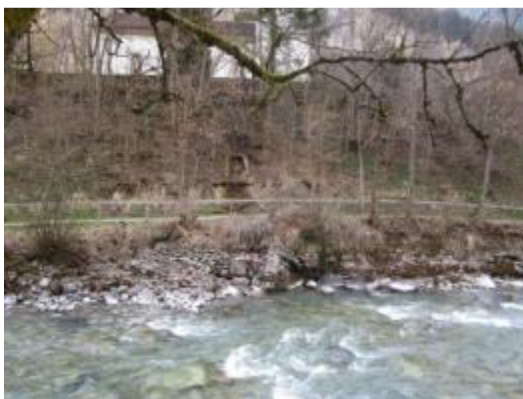
Abbildung 8: Holzkastenverbau unterhalb der Kirche

Unterhalb der Kirche finden sich zwei kleine Rinnsale, welche den Hang entwässern. Sie sind nicht im Gewässernetz aufgeführt und es ist kein Name bekannt. Es finden sich alte Holzkästen in dem Bereich (siehe Abbildung 8).

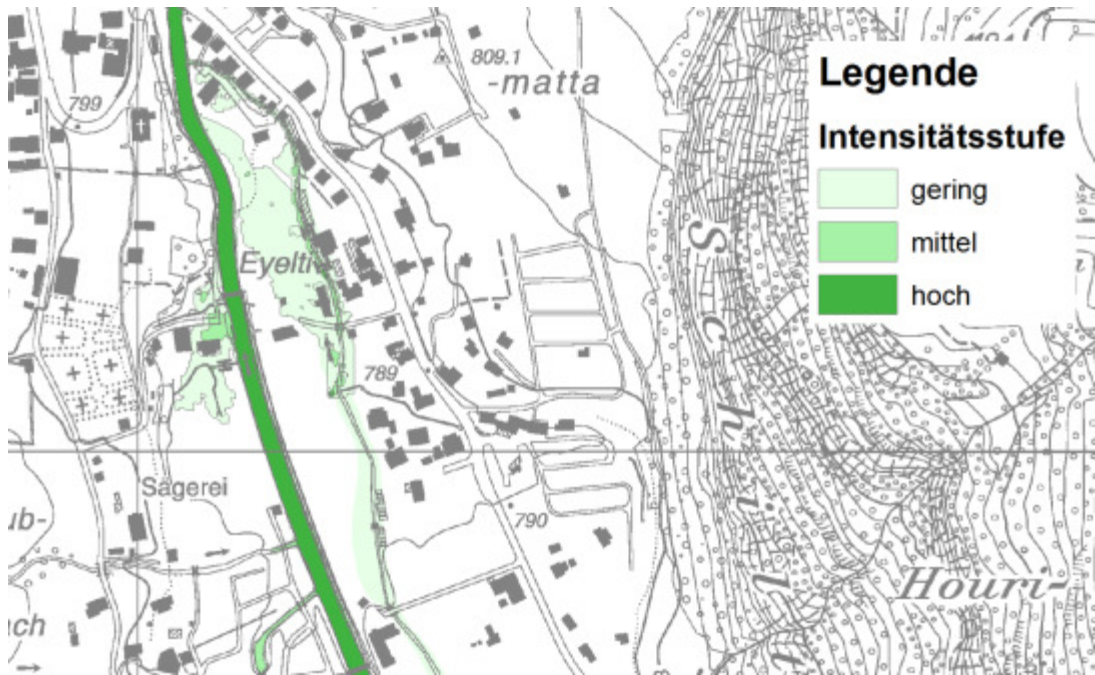
Abbildung 9: Intensitätskarte HQ₃₀ nach Massnahmen HWS Eyetli [12]

Tabelle 4: Identifizierte Schwachstellen der Weissen Lutschine (LW1-LW4) gemäss Gefahrenkarte [16][19] und Intensitätskarte nach Massnahmen HWS-Projekt Eytli [12], vergl. Abbildung 9 bis Abbildung 11.

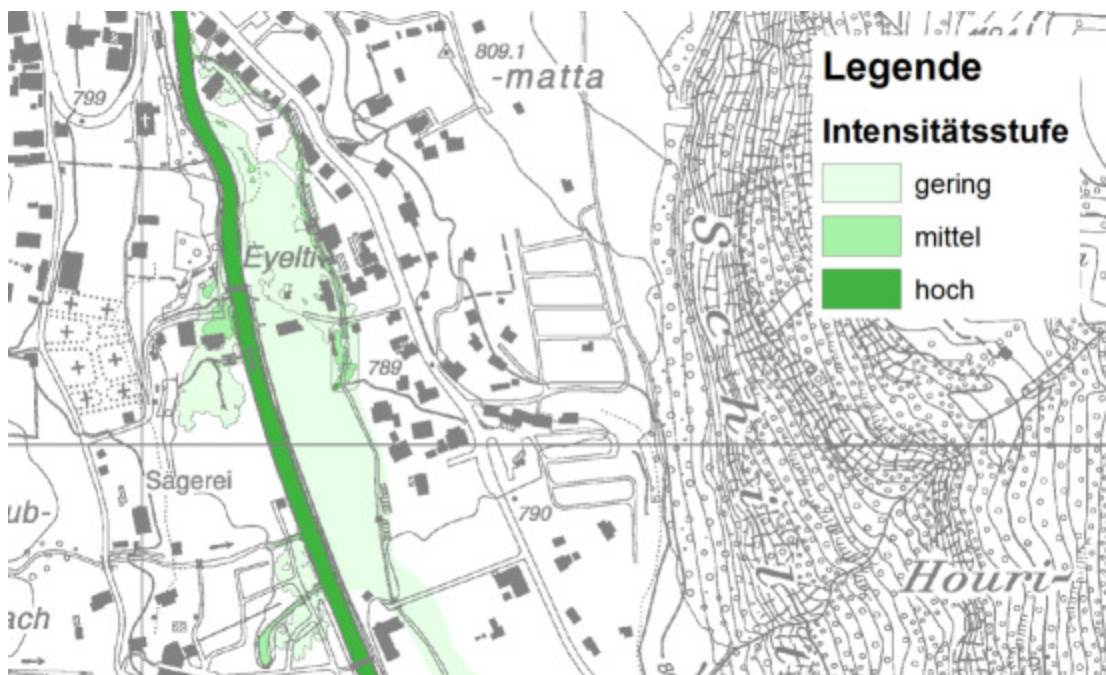
Abbildung 10: Intensitätskarte HQ₁₀₀ nach Massnahmen HWS Eyetli [12]

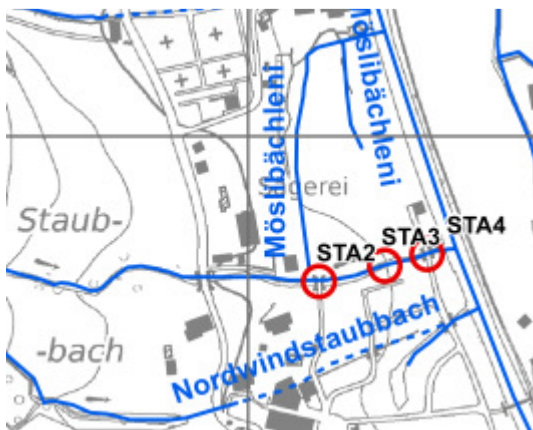
Abbildung 13: Schwachstellen des Staubbaches. Aus [19]

Der Staubbach weist mehrere Schwachstellen kurz vor der Einmündung in die Lütschine auf. Bei allen Ereignissen laufen die Szenarien ähnlich ab [19]. Dabei reichen die Abflusskapazitäten der einzelnen Schwachstellen STA2-STA4 (vergleiche Abbildung 13) nicht aus und der Camping Jungfrau wird überflutet (bis Ü5). Gleichzeitig fliesst auch Wasser Richtung Möсли und sucht sich den Weg Richtung Lütschine über die Möслиbächli.

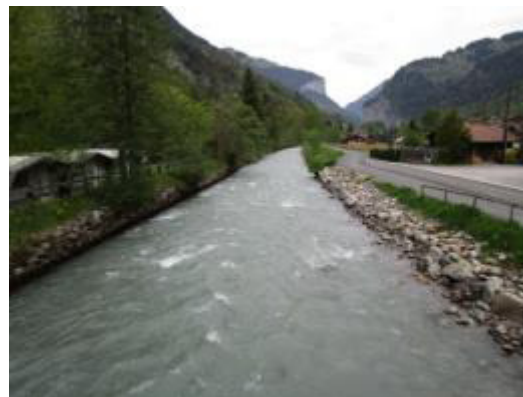
Abbildung 15: Blick in Fließrichtung zum Beginn des Projektperimeters. Monotone, eingengte Gerinneführung.

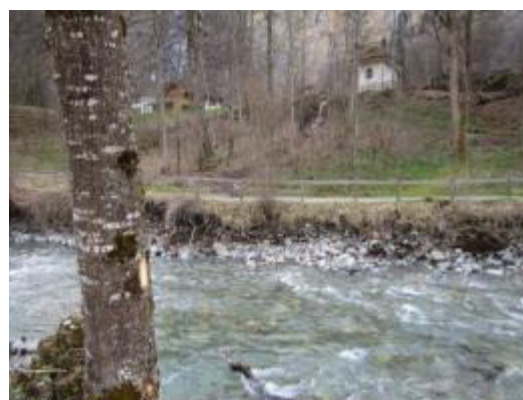
In Abbildung 17: Ischerschlag. In diesem Abschnitt als wenig beeinträchtigt eingestuft.

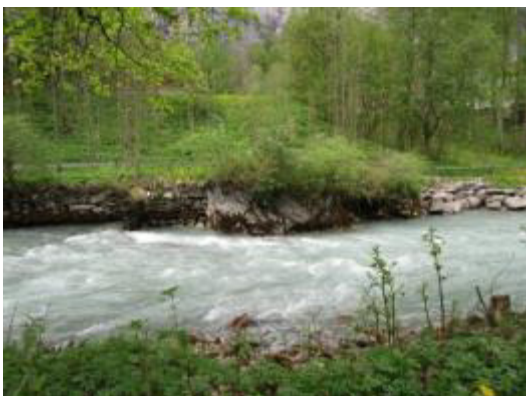
Abbildung 22: Der Fels (Abschnitt D) engt den Abflussquerschnitt ein

Die Uferstrukturen auf der linken Seite und teilweise auch der rechten Seite der Lutschine befinden sich in einem maroden Zustand. Die Uferverbauung besteht z. T. aus „kopfgrossen“ Blöcken, welche ursprünglich in einem Blocksatz vorhanden waren (Abbildung 23) Diese Strukturen sind grösstenteils nicht mehr intakt. An zwei Stellen unterhalb der Fussgängerbrücke engen Felsen den Abflussquerschnitt ein (Abbildung 22).

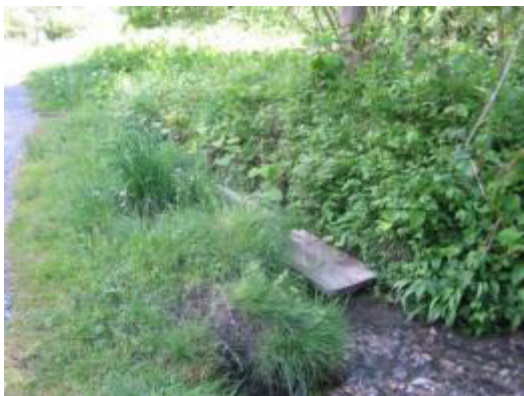
Abbildung 28: Einmündung Möслиbächli (Jap. Staudenknöterich)

Abbildung 29: Einmündung Kupferbächli (Jap. Staudenknöterich)

Abbildung 30: Ischerschlag (Jap. Staudenknöterich)

Abbildung 31: Uferböschung unterhalb Trafostation (Jap. Staudenknöterich)

- Aus Sicht Neophytenbekämpfung sollte auf mögliche Revitalisierungen der Seitenbäche in Knöterichflächen (Herrenbächli, Losligräbli/Kupferbächli) ggf. verzichtet werden, resp. die Massnahmen vorher sorgfältig abgewogen werden. -> Revitalisierungsnutzen vs. mögliche Gefahr der Ausbreitung des Knöterichs.

- Die Aushubtiefe der Bekämpfungsmassnahmen kann sich je nach Knöterich-Bestand und vorgesehenen Baumassnahmen auf den Rhizombereich (bis ca. 1 m u.T.) beschränken (bspw. Böschungen auf Parz. 145) -> Kosten/Nutzen-Überlegung.
